Морфодинамика севастопольских бухт под воздействием антропогенной деятельности

Т. В. Ефремова *, Ю. Н. Горячкин

Морской гидрофизический институт РАН, Севастополь, Россия

Morphodynamics of Sevastopol Bays under Anthropogenic Impact

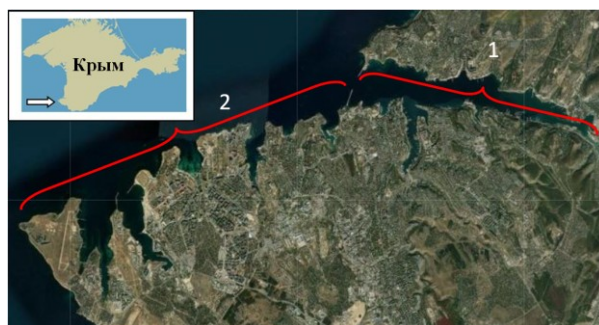
Р и с . 1 . Космический снимок бухт Севастополя, цифрами обозначены рассматриваемые в тексте районы (URL: <https://www.google.com/intl/ru/earth/>)

Fig. 1. Space image of the bays of Sevastopol, the numbers indicate the areas considered in the text (URL: <https://www.google.com/intl/ru/earth/>)

Первый – это собственно Севастопольская бухта общей длиной в настоящее время около 7.5 км и протяженностью по периметру от входных искусственных молов 31.9 км (рис. 1). Бухта образовалась вследствие затопления устьевой части р. Черной в ходе послеледникового подъема уровня моря. Северный и южный берега Севастопольской бухты, включая Южную бухту, первоначально представляли собой клифы из сарматских известняков высотой до 30–80 футов (10–25 м) [5]. Прибрежный рельеф изрезан балками, продолжениями которых являются более мелкие бухты и вогнутости береговой линии. До освоения берег можно было отнести к абразионно-бухтовому ингрессионному риасового типа. О риасовом типе берега, характерном только для этого района Черного моря, указывалось в известной монографии В. П. Зенковича¹⁾.

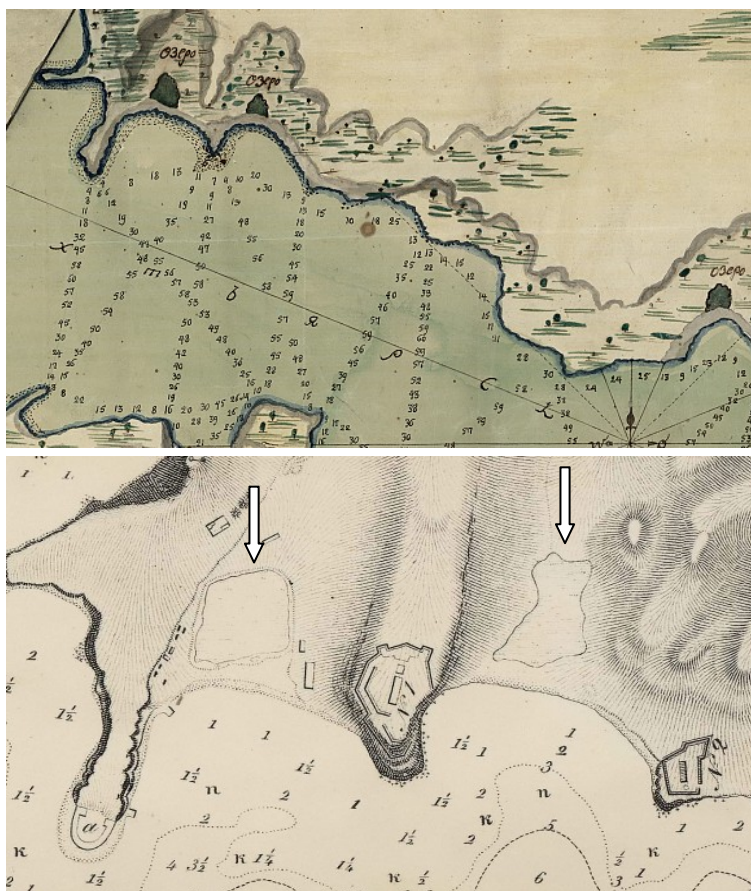
Рис. 3. Фрагмент побережья Северной стороны Севастополя: сверху – на первой карте штурмана Батурина (1773 г.); снизу – на карте штурмана Радионова (1840 г.). Стрелками показаны озера
 Fig. 3. A fragment of a map of the coast of the northern side of Sevastopol. Above – on the first map by navigator Baturin (1773). Below – on the map by navigator Radionov (1840). The arrows show the lakes

В первом районе существовали три озера: два в низменностях по обе стороны от водораздела между Константиновским и Михайловским фортами, бухты Константиновская и Матюшенко, (цифры 1 и 2 на рис. 2); третье располагалось в Панайотовой балке (цифра 3 на рис. 2). Эти озера обозначены на первой карте Севастополя штурмана Батурина, 1773 г. (рис. 3).

На упомянутой выше первой карте Севастополя вдоль берега от Северной косы до бухты Матюшенко обозначена сплошная полоса песка (рис. 3). Интересно, что сравнение карт за различные годы показывает, что в настоящее время площадь отмели увеличилась, а глубины в ней уменьшились, что можно связать с возведением в 1970-х гг. северного мола у Константиновского форта длиной 250 м, прервавшим вдольбереговую поток наносов. Здесь уместно отметить, что после возведения южного мола длиной 500 м поступление наносов в Северную бухту полностью прекратилось, а водообмен, по некоторым оценкам, уменьшился втрое [10]. Из анализа старинных карт видно, что ранее аккумулятивные формы в виде песчаных отмелей имелись в Южной, Александровской и Мартыновой бухтах (цифры 4, 5, 6 на рис. 2). Сейчас фрагменты этих форм остались только в Александровской бухте.

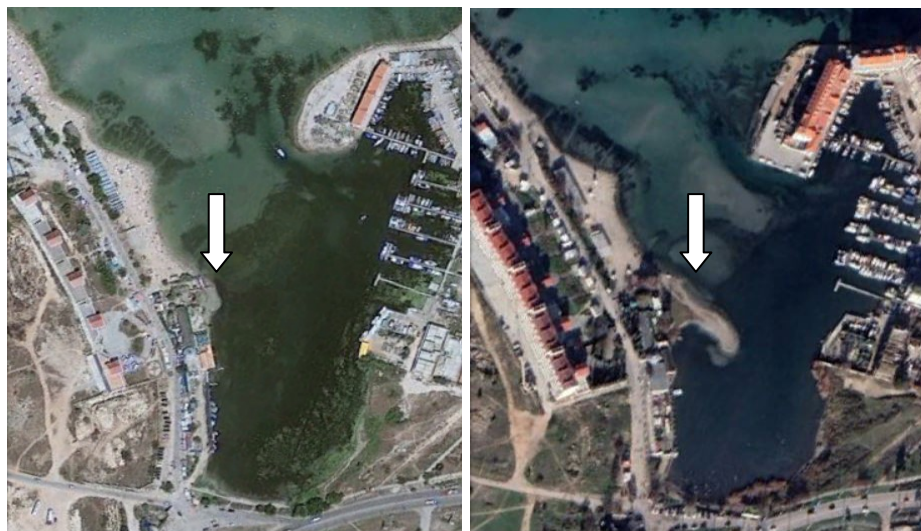
Р и с . 4. Место примыкания формирующейся песчаной косы на космических снимках на месте бывшего соленого озера: *слева* – 2009 г.; *справа* – 2020 г.

F i g. 4. The junction of the emerging sand spit on satellite images at the place of the former salt lake. Left – 2009, right – 2020

На месте бывшей пересыпи южного озера рельеф дна сейчас представляет собой аккумулятивные формы в виде подводных отмелей, сложенных песчаными фракциями. Начиная с 2015 г. южнее существовавшей ранее пересыпи формируется новая, в настоящее время ее длина составляет 45 м, а ширина – около 25 м (рис. 4).

Корневая часть новой косы формируется южнее на 400 м ранее существовавшей. Это связано с тем, что единый вдольбереговой поток наносов в бухте прерван из-за постройки трех бун севернее, а источник питания (подсыпaeмый перед курортным сезоном на пляж песок) находится южнее их. Песок во время штормов мигрирует в кутовую часть. То есть мы видим стремление литодинамической системы бухты Круглой (при наличии источников питания) к возврату в исходное равновесное состояние. По данным промера, глубины в кутовой части, где расположена база маломерного флота, уменьшаются, т. е. продолжается процесс аккумуляции наносов. Вместе с тем поток наносов в самой бухте невелик, на что указывает видимое отсутствие аккумуляции наносов со стороны моря у возведенных бун. Городские власти планировали засыпать кутовую часть бухты. Планировалось и срытие остатков островка для улучшения судоходства. Эти планы основывались на ошибочном представлении о литодинамике бухты.

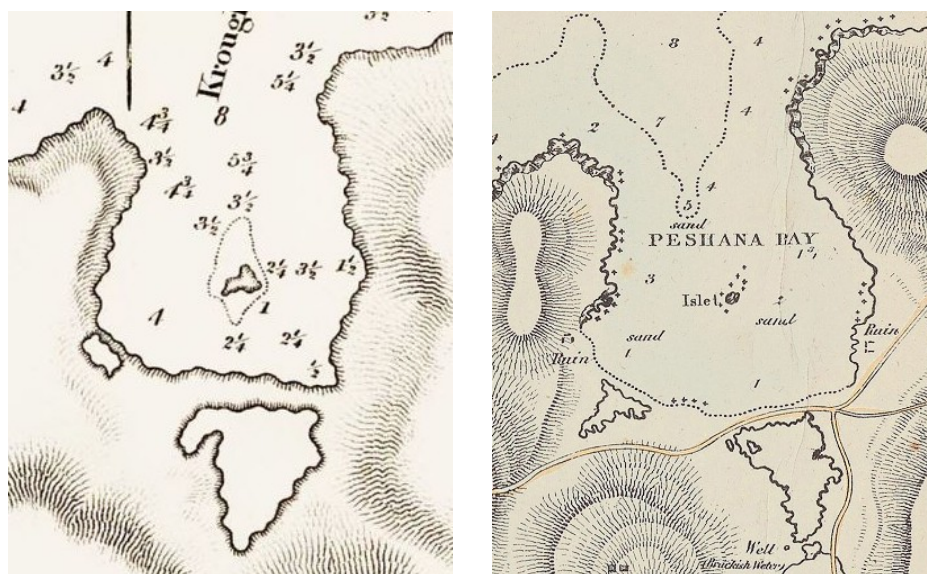
Р и с . 5 . Островок в центре Круглой бухты на фрагментах карты 1854 г.³⁾ (слева) и 1856 г.⁴⁾ (справа)

F i g . 5 . An islet in the center of Kruglaya Bay on the map of 1854 (left) and 1856 (right)

В центральной части бухты существует поднятие дна, которое в период наиболее низкого стояния уровня выступает над поверхностью воды. Его длина составляет около 150 м, ширина от 20 до 90 м. На старинных картах данная форма рельефа обозначалась как небольшой островок (рис. 5). По происхождению он, по-видимому, является останцом, на котором были сооружены античные постройки. Это было возможно, так как в то время уровень моря был на 2–3 м ниже современного. Косвенно это подтверждается наличием в западной части бухты волноприбойных ниш на глубине около 2 м, найденных нами при обследовании дна.

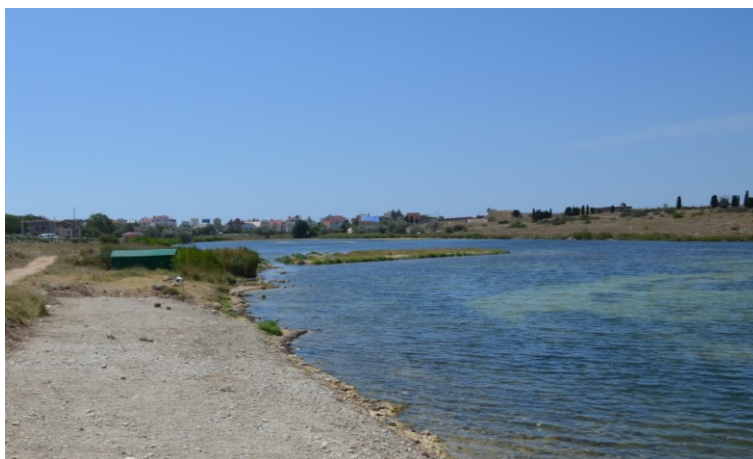
Р и с . 6 . Остаток пересыпи соленого озера в Казачьей бухте

F i g . 6 . The remnant of the saline lake bay-bar in Kazachya Bay

Далее в [5, с. 41] отмечается: «В соляном озере дно столь же бело, как и в заливе; уровень воды в нем летом... казался гораздо ниже, чем в заливе». Площадь озера, по-видимому, составляла около 60 000 м². По пересыпи в течение долгих лет проходила грунтовая дорога. В 1950-х гг. большая часть пересыпи, как и в бухте Круглой, была разобрана на строительный песок. В настоящее время сохранилась небольшая часть косы в восточной части бухты (рис. 6). Она сложена песком с примесью окатанных обломков известняка. Анализ космических снимков показывает современное накопление наносов в районе бывшей пересыпи.

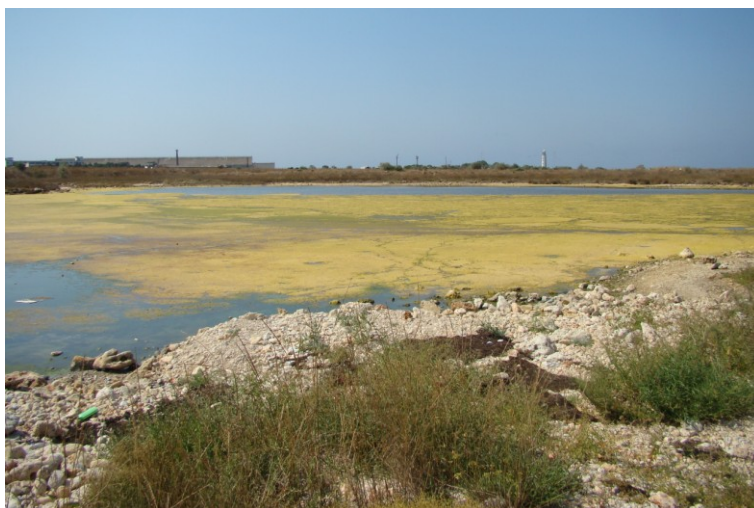
Рис. 7. Последнее оставшееся соляное озеро в Севастопольском регионе

Fig. 7. The last remaining salt lake in the Sevastopol region

В настоящее время озеро двойное, в его южной, кутовой части имеется еще одна пересыпь, обе они сложены обломками известняка. Площадь озера составляет около 15 000 м², длина пересыпи – 150 м, ширина – до 30 м. Ландшафт окружающей местности – озерно-лиманный с галофитной растительностью [14] (рис. 7).

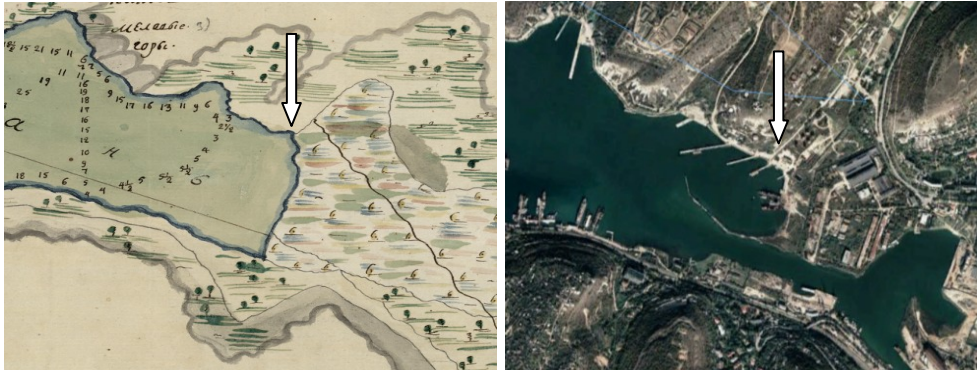
Р и с. 8. Устье р. Черной: на фрагменте карты 1773 г. (слева), на космическом снимке 2021 г. (справа) (URL: <https://www.google.com/intl/ru/earth/>)

Fig. 8. The mouth of the Chernaya River: on 1773 map (left), on 2021 space image (right) (URL: <https://www.google.com/intl/ru/earth/>)

Значительные преобразования под воздействием антропогенной деятельности претерпела устьевая часть р. Черной, впадающей в Севастопольскую бухту. В послеледниковое время в морском устье реки сформировались мощные морские, лиманно-морские и аллювиальные отложения. В середине XIX в. устье реки представляло собой заболоченную местность – дельту реки с многочисленными рукавами. На старинных картах видно, что на взморье реки существовал широкий бар с глубинами до 1 м. Еще более древняя внутренняя дельта реки, остатки которой прослеживаются до сих пор, располагалась в районе современного моста. Вероятно, устьевой участок реки и Инкерманского лимана во время очередной трансгрессии был затоплен морем, затем в результате заполнения осадками и регрессии моря морская стадия развития устья сменилась лиманной, а позже речной, и устье приобрело современный рельеф [16]. В настоящее время на месте заболоченной дельты расположена глубоководная акватория. Конфигурация берегов антропогенно изменена сооружением молов, причалов, дамб и других гидротехнических сооружений на насыпных грунтах. Основные преобразования устья р. Черной заключались в сооружении ковша Севастопольского морского порта (в Инкермане), создании искусственного водоема площадью около 0.4 км² на устьевом участке реки и месте пойменного болота, прорытия судоходного канала (рис. 8). Сейчас территория представляет собой сплошную промышленную зону. В последние годы под видом выравнивания береговой линии производится незаконная добыча песка.
