Антропогенное воздействие на береговую зону бухты Коктебель (Черное море) за последние 100 лет

Для цитирования: Горячкин Ю. Н. Антропогенное воздействие на береговую зону бухты Коктебель (Черное море) за последние 100 лет // Экологическая безопасность прибрежной и шельфовой зон моря. 2024. № 2. С. 6–22. EDN UTBCDW.

Anthropogenic Impact on the Coastal Zone of Koktebel Bay (Black Sea) over the Last 100 Years

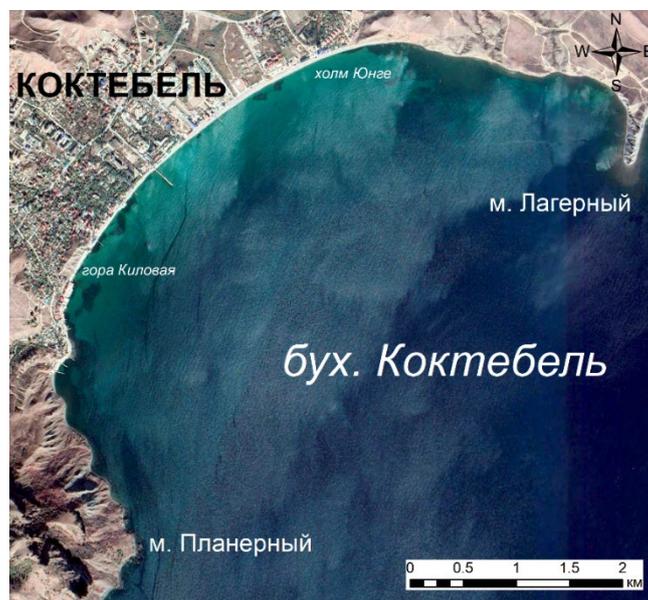
Р и с . 1 . Карта-схема бухты Коктебель

Бухта Коктебель (здесь и далее даны официальные названия географических объектов) расположена между мысами Планерным (старое название Мальчин) на западе и Лагерным (старое название Топрах-Кая) на востоке (рис. 1). На берегу бухты находится курортный поселок (пгт) Коктебель. Протяженность береговой линии бухты составляет около 7 км, расстояние по линии, соединяющей указанные мысы, – около 4 км, наибольший перпендикуляр к этой линии имеет длину 2 км. Таким образом, бухта образует почти правильный полукруг.

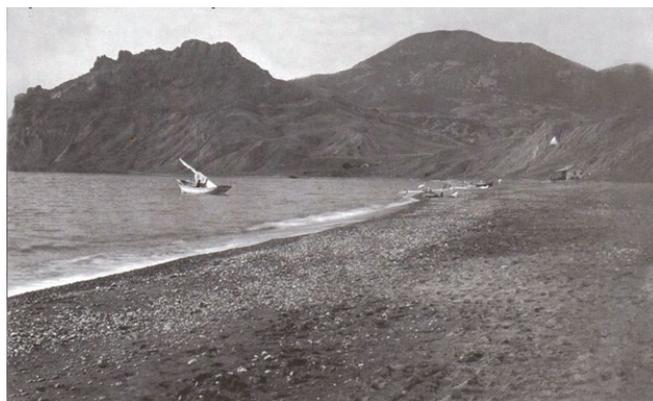
Рис. 3. Вид на западную часть бухты Коктебель, фото 1914 г.

В начале XX в. берега б. Коктебель представляли собой мало обжитую территорию. Значительной застройки не было, о чем свидетельствуют старинные фотографии (рис. 3).

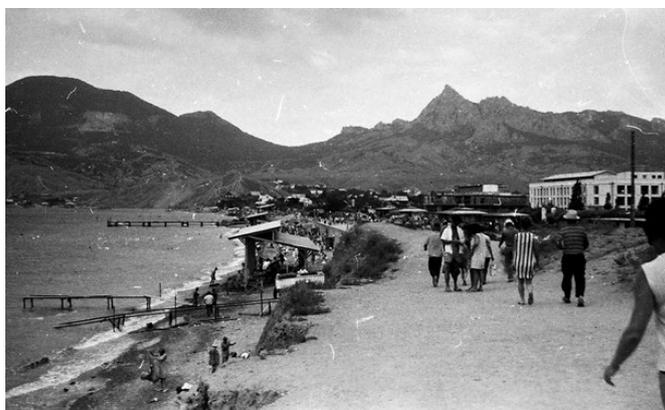
Р и с . 4 . Пляж в Коктебеле. Фото 1965 г.

Реальные объемы добычи неизвестны (по оценке [14], они составили 1.5 млн. тонн), отбор материала продолжался вплоть до 1967 г. В результате пляжи стали быстро сокращаться, и к середине 1960-х гг. их ширина в западной части бухты составляла 5–10 м, а урез вплотную подошел к клифу (рис. 4).

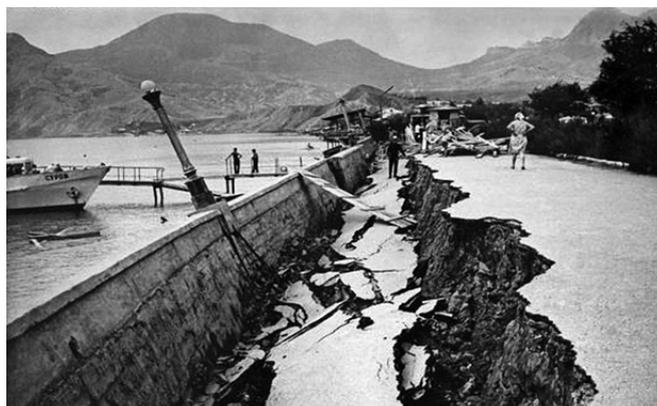
Р и с . 5 . Последствия шторма 13 января 1967 г. Фото 1967 г.

Сильный шторм в январе 1967 г. смыл остатки пляжа, подмыл и завалил подпорные стены, разрушил набережную (рис. 5). Берег был размыв на участке протяженностью более 2 км. Коктебельский пляж фактически прекратил свое существование, под угрозой разрушения оказались здания, расположенные за набережной.

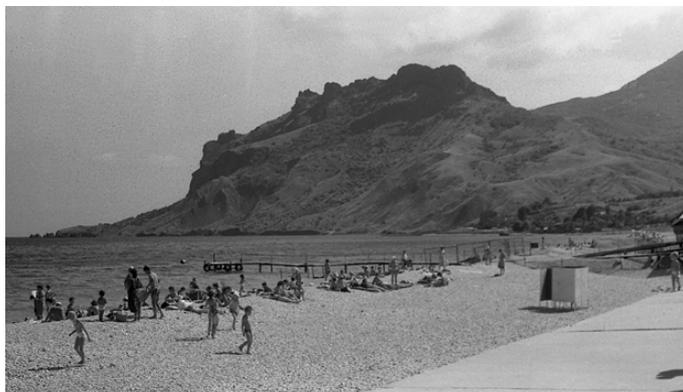
Р и с . 6 . Искусственный пляж в западной части бухты Коктебель. Фото 1988 г.

По проекту Ялтинского отдела института «УкрюжГИПРОкоммунстрой» в 1984–1990 гг. были построены набережные с откосным ступенчатым сооружением, предназначенным для гашения остаточной волновой энергии, и создан искусственный пляж. Кроме этого, на самом западном участке побережья была осуществлена резервная отсыпка щебня в объеме 144 тыс. м³. Ширина пляжной зоны на всем протяжении бухты была восстановлена. В 1988 г. западный участок бухты представлял собой искусственный галечный пляж, прислоненный к подножию берегового откоса; ширина надводной части пляжа здесь достигала 43 м (рис. 6).

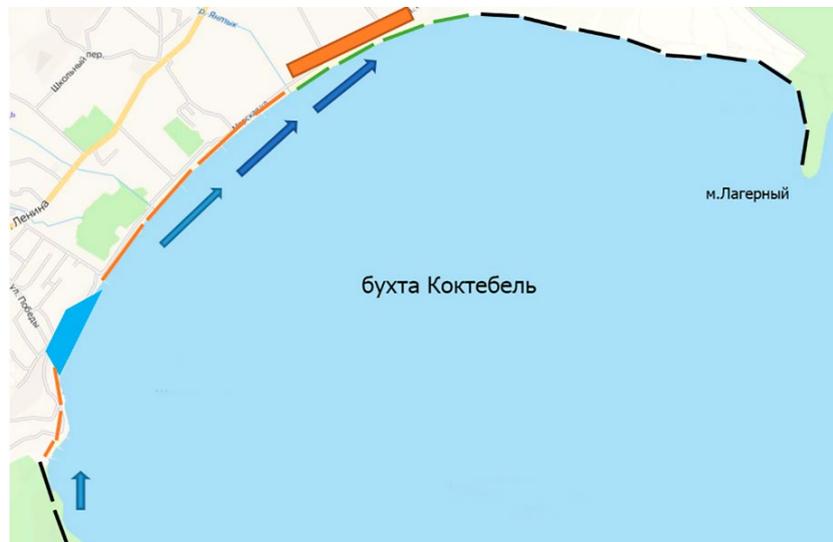
Р и с . 7 . Схема литодинамики береговой зоны. Черная штриховая линия – районы абразии, оранжевая – отступление берега, зеленая – относительно стабильный берег; оранжевый прямоугольник – место добычи песка, синяя трапеция – место резервной отсыпки; стрелки – среднесуточное направление движения наносов

откосного сооружения и возведена вертикальная стенка. Здесь же часть набережной была расширена за счет ступенчатого откосного сооружения – вдоль упора маршевых плит возведена вертикальная железобетонная стенка, пазуха засыпана грунтом, устроено бетонное покрытие, позже поверх бетона уложена бетонная плитка. Вертикальная стенка, установленная вместо существовавшего откосного сооружения, способствовала деградации пляжа, что впоследствии привело к ее подмыву и разрушению. В центральной части западнее дома-музея Волошина были самовольно построены две выдвинутые в море площадки. Подобные поперечные сооружения являются преградой для существующего потока наносов и вызывают аккумуляцию пляжевого материала перед сооружением и размыв за сооружением (по направлению потока). К 2009 г. этот процесс уже был выражен довольно ярко. Поскольку поток наносов направлен к центру бухты, ширина надводной части пляжа северо-восточнее площадок (в районе дома-музея Волошина) с момента начала строительства площадок (2006 г.) сократилась за два года на 6–8 м; в то же время юго-западнее аккумуляровался пляжевый материал. Построенные в приурезовой зоне и выдвинутые в море сооружения препятствовали естественному перемещению материала, при этом они подвергались интенсивному волновому воздействию, в результате часть их разрушилась (рис. 7).

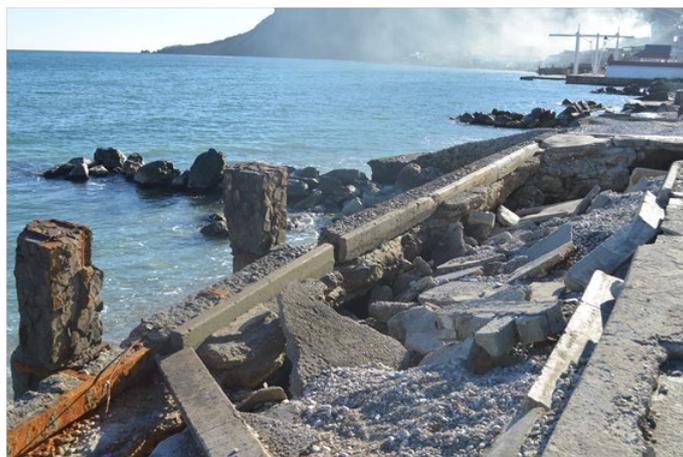
Р и с . 8 . Участок резервной отсыпки. Фото 2021 г.

В период вхождения АРК в состав Украины в административные органы неоднократно направлялись письма, указывающие на недопустимость строительства на участке резервной отсыпки и неизбежность разрушения построенных сооружений, однако никаких действенных мер предпринято не было (рис. 8).
