Природные условия и антропогенное изменение береговой зоны в районе пос. Кача

Ю. Н. Горячкин*, А. П. Федоров, В. В. Долотов, В. Ф. Удовик

Natural Conditions and Anthropogenic Change of the Coastal Zone in the Area of Kacha Village

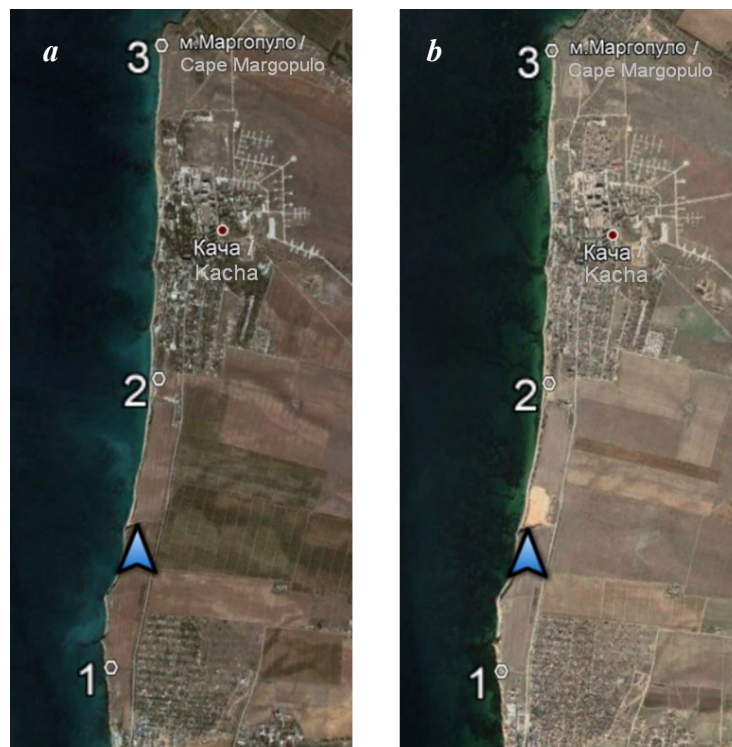
Рис. 1. Космические снимки района у пос. Кача: *a* – 2004 г., *b* – 2019 г. Стрелкой показана Немецкая балка. Цифрами обозначены места наблюдений за положением кромки клифа

Fig. 1. Space images of the area near the village of Kacha: *a* – 2004, *b* – 2019. The arrow shows the Nemetskaya Clough. The numbers are the places of observation of the cliff retreat

от репера в створе с новым маяком (цифра 3 на рис. 1). По нашим данным, с 2001 по 2020 г. клиф отступил на 8.1 м со средней скоростью 0.43 м/год (рис. 2). Наблюдения, проводившиеся в 300 м южнее м. Маргопуло в 1998–2013 гг., показали среднюю скорость отступления клифа 0.16 м/год. В южной части участка, у навигационного знака (цифра 1 на рис. 1), за 1973–2020 гг. среднее отступление клифа составило 0.10 м/год (рис. 2). Из рисунка видно, что наибольшие скорости отмечались в 1992–2012 гг., когда они в среднем составили 0.21 м/год. Наблюдения в центральной части

участка (цифра 2 на рис. 1), на двух створах к югу и северу от кладбища, показали очень малые скорости отступания. Между 2001 и 2020 гг. они составили 0.03 и 0.05 м/год соответственно, причем в результате осыпания, а не обвалов. Дополнительно выполненная нами по спутниковым данным оценка суммарного отступания клифа на участке протяженностью 2 км с центром у Немецкой балки дала значение 0.27 м/год между 2004 и 2016 гг. В работе [6] для Качинского участка приводится значение отступания 1.2 м/год, которое нам представляется сильно завышенным. Здесь же приводится объем поступления пляжеобразующих фракций, равный 33 230 м³/год (в пересчете на длину участка). Наши оценки, сделанные исходя из скорости абразии и мощности галечникового слоя, дают существенно меньшие цифры. Нам представляется наиболее вероятным среднесуточный объем 6 000 м³/год с минимальным и максимальным значениями 3 000 и 9 000 м³/год соответственно (без учета уже не существующих клифов). Неопределенность этой оценки связана с двумя факторами: различной интенсивностью разрушения отдельных участков клифа и неравномерной толщиной слоев и линз галечников во вдольбереговом направлении.

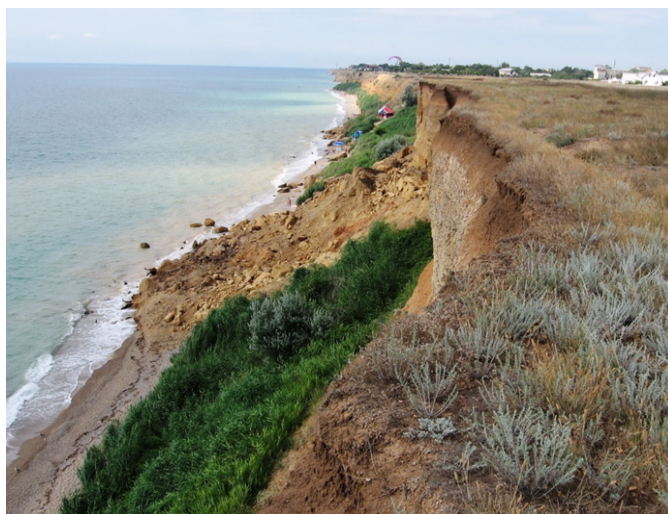
В 2007 г. на участке мелкими обвалами было образовано два активных оползня площадью 250 и 600 м². Летом 2010 г. у северной границы участка произошел обвал объемом до 1000–1500 м³ (рис. 3). При этом никто не пострадал, так как отдыхающие обратили внимание на предвестников обвала – скатывание и осыпание мелких обломков. В августе 2012 г. здесь же произошел обвал объемом около 1000 м³, пострадавших не было.

Рис. 3. Последствия обвала в июле 2010 г.

Fig. 3. The aftermath of the July 2010 landfall

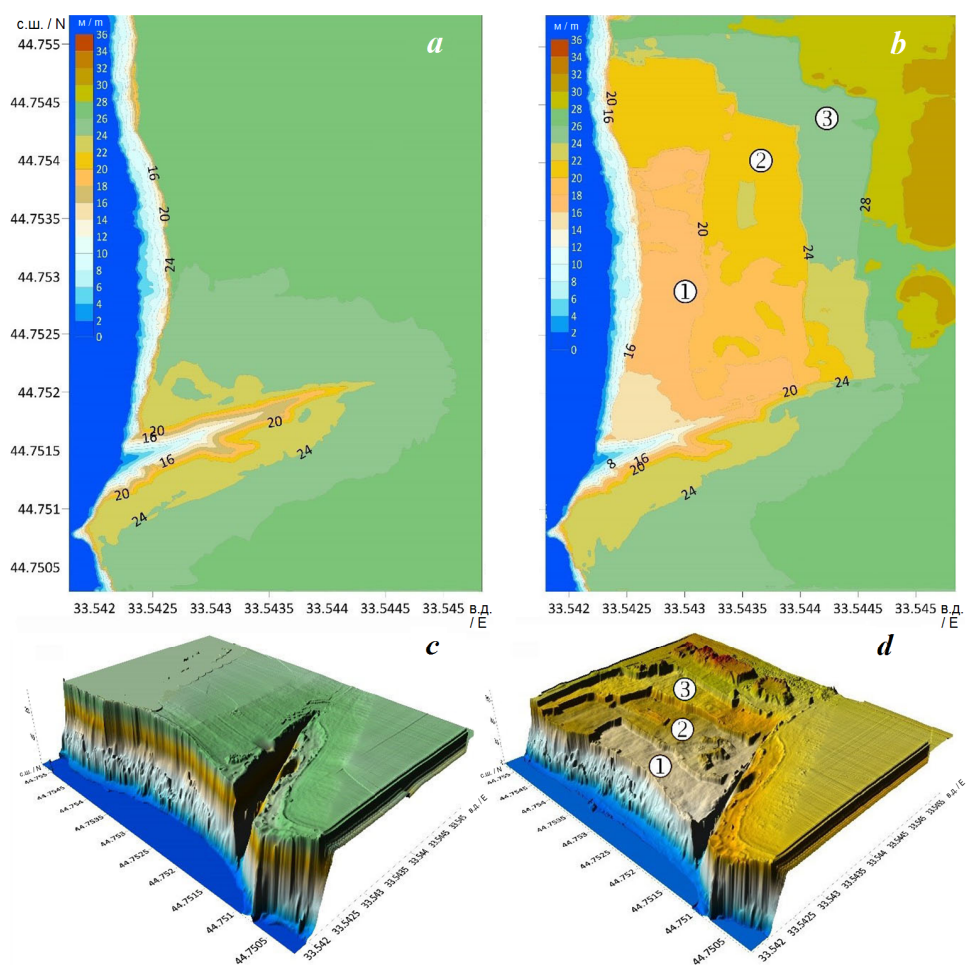
В обеих съемках, чтобы обеспечить точную привязку, по границам участка съемки и непосредственно по контуру балки устанавливались опознавательные знаки (*Ground Control Points, GCP*) для последующего использования в программе построения 3D-модели рельефа местности с использованием программы *PhotoScan* фирмы *Agisoft*. Фотоснимки с дрона, полученные с перекрытием 60 % как по направлению полетов, так и поперек, обрабатывались поэтапно с обеспечением их автоматического выравнивания, построения разреженного и плотного облаков точек, генерирования триангулярных сеток, карт высот и ортофотопланов. Предварительно в программе указывалось расположение опознавательных знаков и граница полигональной области, по которой вырезалась одна и та же пространственная область плотного облака. Полученные результаты представлены на рис. 5.

Р и с. 5. Модельные представления рельефа: ортогональные (*a, b*) и 3D (*c, d*); слева – 14.09.2017, справа – 30.10.2018. Цифрами в круге обозначены искусственные террасы

Fig. 5. Relief model representations: orthogonal (*a, b*) and 3D (*c, d*). Artificial terraces are marked with circled numbers. Left: 14.09.2017; right: 30.10.2018

На рисунке хорошо заметно совпадение изолиний для обеих съемок на южном, не затронутом террасированием участке. В карьере образованы три ступенчатые террасы с перепадом высот около 4 м (рис. 5, *b*, *d*). Отметки бровки клифа уменьшились с 24 до 16 м. Эта поверхность в основном совпадает с подошвой гравийно-галечниковых отложений, которые в результате отступления бровки питают окрестные пляжи. Поверхность пляжа и центральная часть подножья клифа приросли пляжным материалом, что объясняется осыпанием материала бровки клифа при производстве работ. Расчет общего изъятия материала показал, что оно составляет около 165 000 м³.

Возможно, это значение несколько занижено, так как максимальное изъятие грунта объемом 247 650 м³ выполнено на полигонах 1 и 2, при этом часть неуплотненного грунта складировалась на полигоне 3. Таким образом, из общей длины рассматриваемого участка побережья, равной 7 км, 1.1 км (или 16 %) навсегда выведены из приходной части бюджета наносов. Существуют планы расширить границы карьера еще на 800 м вплоть до южной границы пос. Кача. Они пока не реализуются, поскольку нет обоснованных планов дальнейшего использования этого побережья. С учетом перспективы продолжения строительства апартаментов «Наш Парус» общая длина берега, выводимого из приходной части бюджета наносов, может в будущем составить более 2.3 км или 33 %.
