Антропогенное воздействие на литодинамику береговой зоны южного и западного побережий Черного моря (обзор)

Для цитирования: Ефремова Т. В., Горячкин Ю. Н. Антропогенное воздействие на литодинамику береговой зоны южного и западного побережий Черного моря (обзор) // Экологическая безопасность прибрежной и шельфовой зон моря. 2021. № 2. С. 5–29. doi:10.22449/2413-5577-2021-2-5-29

Anthropogenic Impact on the Lithodynamics of the Coastal Zone of the Southern and Western Black Sea Coast (Review)

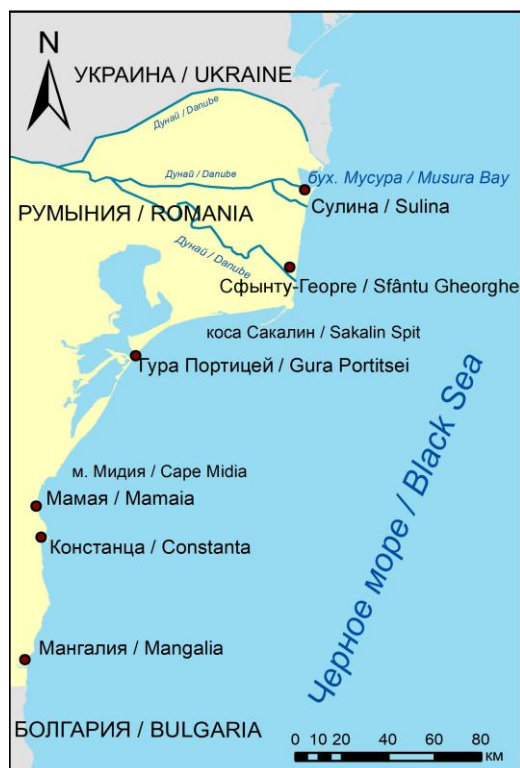
Р и с . 1 . Картограмма побережья Румынии
 Fig. 1. Romania coastal map

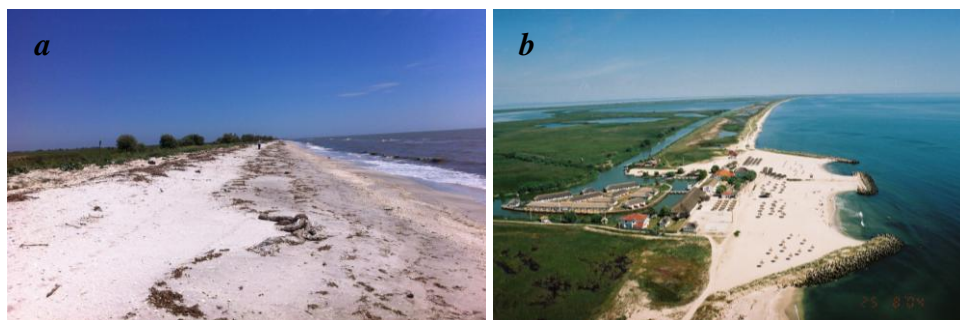
Р и с . 2 . Типичный пляж в районе дельты Дуная (а), курорт Гура Портицей с берегозащитными сооружениями (б)

Fig. 2. A typical beach in the Danube Delta region (a), Gura Portitsei resort with bank protection structures (b)

Дуная, либо бывшие лагуны. Он является румынской частью «Биосферного заповедника дельты Дуная», входящего в список объектов Всемирного наследия ЮНЕСКО и занимающего третье место в мире по биоразнообразию. Неширокие песчаные пляжи состоят из кварца (источник – твердый сток Дуная) и карбонатной фракции (раковины и фрагменты раковин) (рис. 2). Содержание последней увеличивается с севера на юг, от нескольких процентов в Сулине до более чем 90 % на юге участка. Таким образом, изменение минералогического состава связано с расстоянием до устья Дуная [7]. На всем протяжении берега, кроме небольшого курорта Гура Портицей, расположенного частично на искусственных пляжах, нет ни одного приморского населенного пункта (рис. 2).

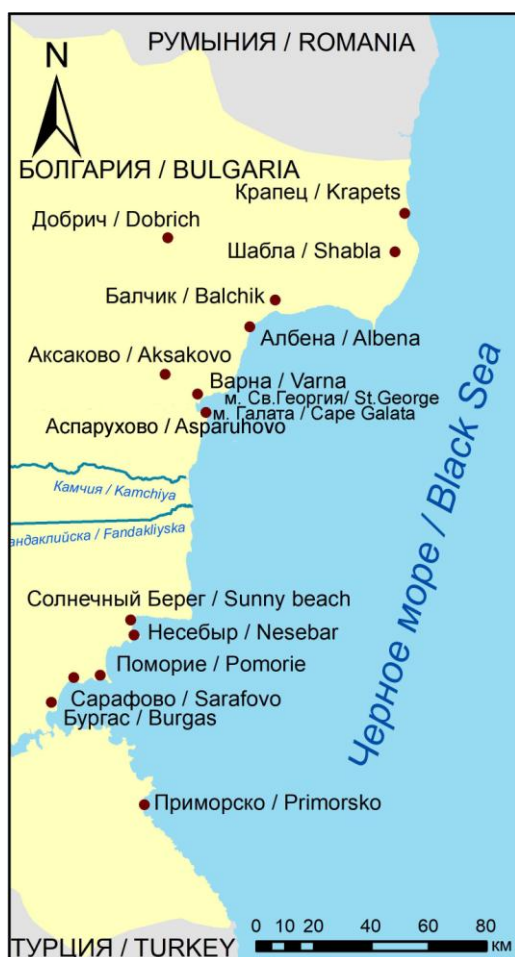
Р и с . 4 . Картограмма побережья Болгарии

Fig. 4. Bulgarian coastal map

Протяженность береговой линии Болгарии от границы с Румынией на севере до европейской части Турции на юге по последним данным составляет 414 км (рис. 4) [16]. Из них около 30 % (130 км) занимают песчаные пляжи, 60 % – скалистые клифы, оставшиеся 10 % – это низменные области лиманов и лагун, включая два больших залива (Варна и Бургас). Лиманы – это бывшие речные долины, затопленные в результате повышения уровня моря в голоцене. В настоящее время их конфигурация почти повторяет контуры старых речных долин. В прибрежных муниципалитетах проживает около 10 % населения страны. За счет туризма общая численность населения побережья летом увеличивается на 20 %, а на некоторых

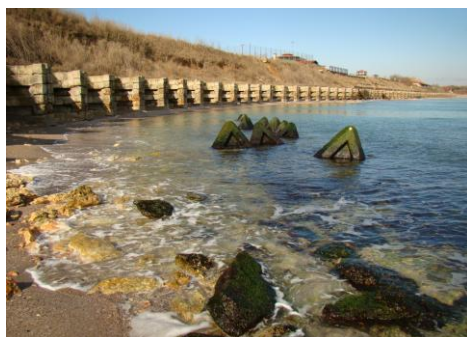
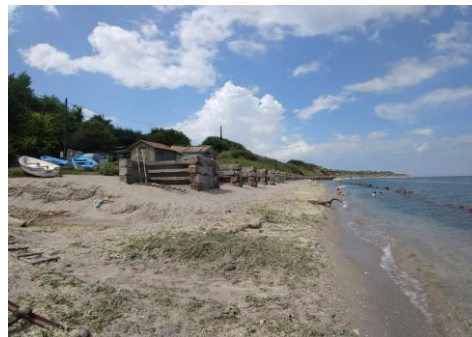
Р и с . 5 . Вид берега в районе села Крапец

F i g . 5 . View of the coast near the village of Krapets

В самой северной части побережья клифы из лёссовых отложений, подстилаемые верхнесарматскими известняками, отступают со средней скоростью от 0.30 до 1.6 м/год. На этом побережье участки клифов у мысов чередуются с обширными песчаными пляжами (до 120 м) на пересыпях озер. Пляжи, которые используются в основном неорганизованными туристами, сложены органическими среднезернистыми песками (0.25–0.50 мм) с высоким содержанием CaCO_3 (до 80–90 %) [18]. В районе курортного села Крапец находится третий по величине в Болгарии песчаный пляж длиной более 7.5 км, примыкающий к глинистому клифу, который интенсивно отступает со скоростью, достигающей 1.2–1.6 м/год [18]. Для защиты от абразии в селе была построена водопроницаемая дамба, эффективно защитившая клиф, однако при этом пляжи или резко сократились, или совершенно исчезли (рис. 5).

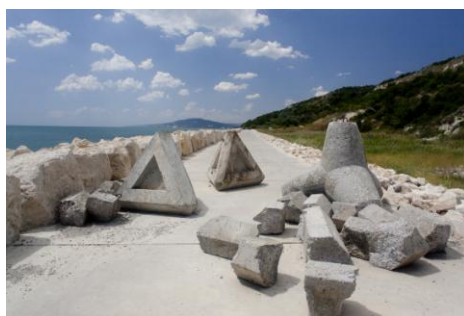
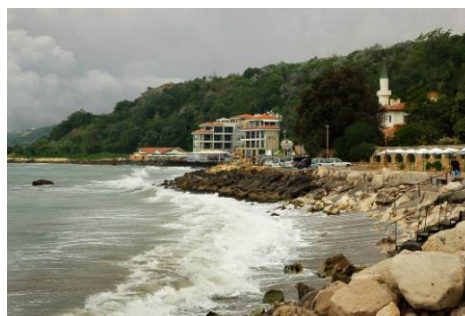
Р и с . 6 . Вид берега между г. Балчик и г. Албена

Fi g . 6 . View of the coast between the cities of Balchik and Albena

Прибрежный участок между Балчиком и курортом Албена (10 км) отличается активными оползновыми процессами, которые способствуют прогрессирующей интенсивности абразии берега. Оползневый комплекс здесь состоит из больших и малых линейно-блочных и цирковых оползней. Вдольбереговой перенос донных наносов (как и на большей части болгарского побережья) направлен с севера на юг [19]. Попытки остановить абразию и оползневые процессы начались в XIX в., когда были построены небольшие насыпные каменные буны, которые оказались неэффективными. Позже, вплоть до сегодняшнего времени, применялись более сложные «жесткие» защитные меры. В конечном итоге это привело к тому, что сейчас побережье представляет собой причудливое сочетание сплошных берегоукрепительных сооружений различного типа – бетонные буны, опорные стены, дамбы, искусственные пляжи и т. п. (рис. 6).

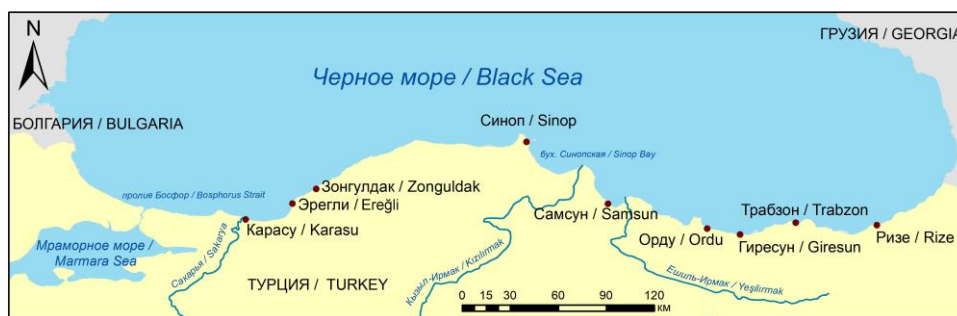
Р и с . 8. Картограмма побережья Турции

F i g . 8. Turkey coastal map

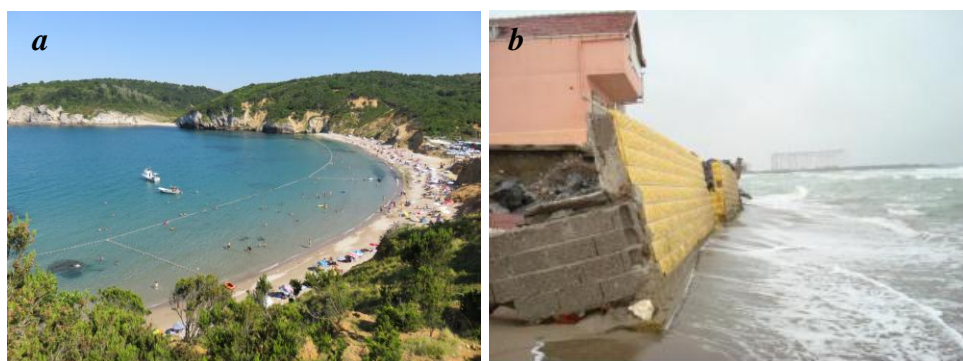
Р и с . 9 . Карманный пляж в западной части черноморского побережья Турции (а). Разрушение прибрежных построек в г. Карасу (b)

Fig. 9. Pocket beach in the western part of the Black Sea coast of Turkey (a). Destruction of coastal structures in Karasu (b)

Другим примером может служить деградация песчаного пляжа длиной 9 км у курортного города Карасу, расположенного восточнее устья р. Сакарья. Построенный здесь в 1996 г. Г-образный мол для рыбного порта длиной в корневой части 500 м полностью перекрыл вдольбереговой поток наносов, направленный от устья реки к востоку. В результате к 2013 г. песчаный берег отступил на 100 м. В последние годы размыв достиг угрожающих размеров, при этом отмечено разрушение прибрежных построек (рис. 9). Для предотвращения последствий, без тщательного изучения возможных результатов, были поспешно построены 12 бун длиной 25 м с расстоянием между ними 75 м. Эти меры привели к увеличению размыва в восточной части участка. Был инициирован новый проект – строительство 27 волноломов, параллельных береговой линии, на расстоянии 150 м от пляжа и 120 м в длину с промежутками между ними 75 м, но на сегодняшний день и это дорогостоящее мероприятие не дало ожидаемых результатов. Второстепенным фактором антропогенного воздействия явилось сокращение количества наносов, переносимых р. Сакарья, из-за ее зарегулирования. После завершения строительства плотины Гекчекая количество твердых наносов, выносимых рекой в море, снизилось с 8.4 (в 1972 г.) до 4.6 млн т/год. Общие потери площади берега в районе г. Карасу к 2013 г. составили около 500 000 м² [39, 40]. Из-за непродуманного строительства порта в г. Трабзоне его прибрежные районы потеряли в результате отступления берега около 600 000 м² береговой территории (между 2002 и 2005 гг.) [41].

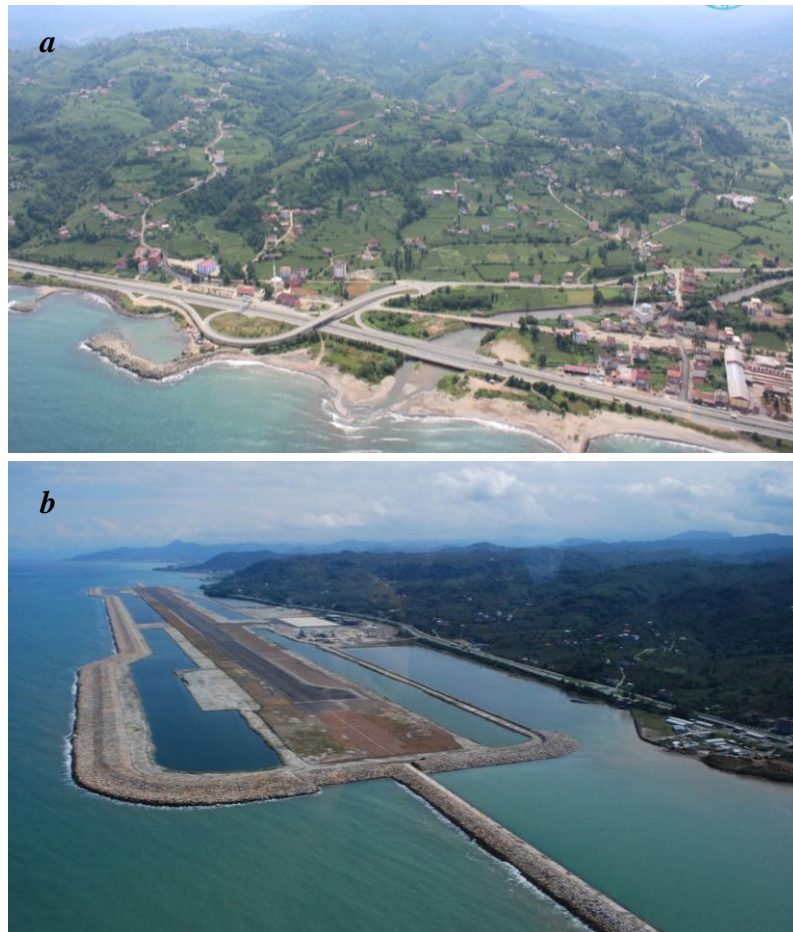
Рис. 10. Причерноморская магистраль в районе западнее г. Ризе (*a*), аэропорт между г. Орду и г. Гиресун (*b*)

Fig. 10. The Black Sea highway in the area west of Rize (*a*), the airport between Ordu and Giresun (*b*)

Орду-Гиресун (рис. 10, *b*), который тоже создал проблемы, связанные с нарушением динамики наносов. В районе г. Ризе (восточная часть) в настоящее время ведется строительство еще одного такого же аэропорта. При реализации этих проектов естественная береговая линия на отдельных участках была выдвинута в сторону моря за счет насыпного грунта.
