Антропогенное воздействие на литодинамику черноморского побережья Крымского полуострова

Ю. Н. Горячкин, Т. В. Ефремова*

Морской гидрофизический институт РАН, Севастополь, Россия

Anthropogenic Impact on the Lithodynamics of the Black Sea Coastal Zone of the Crimean Peninsula

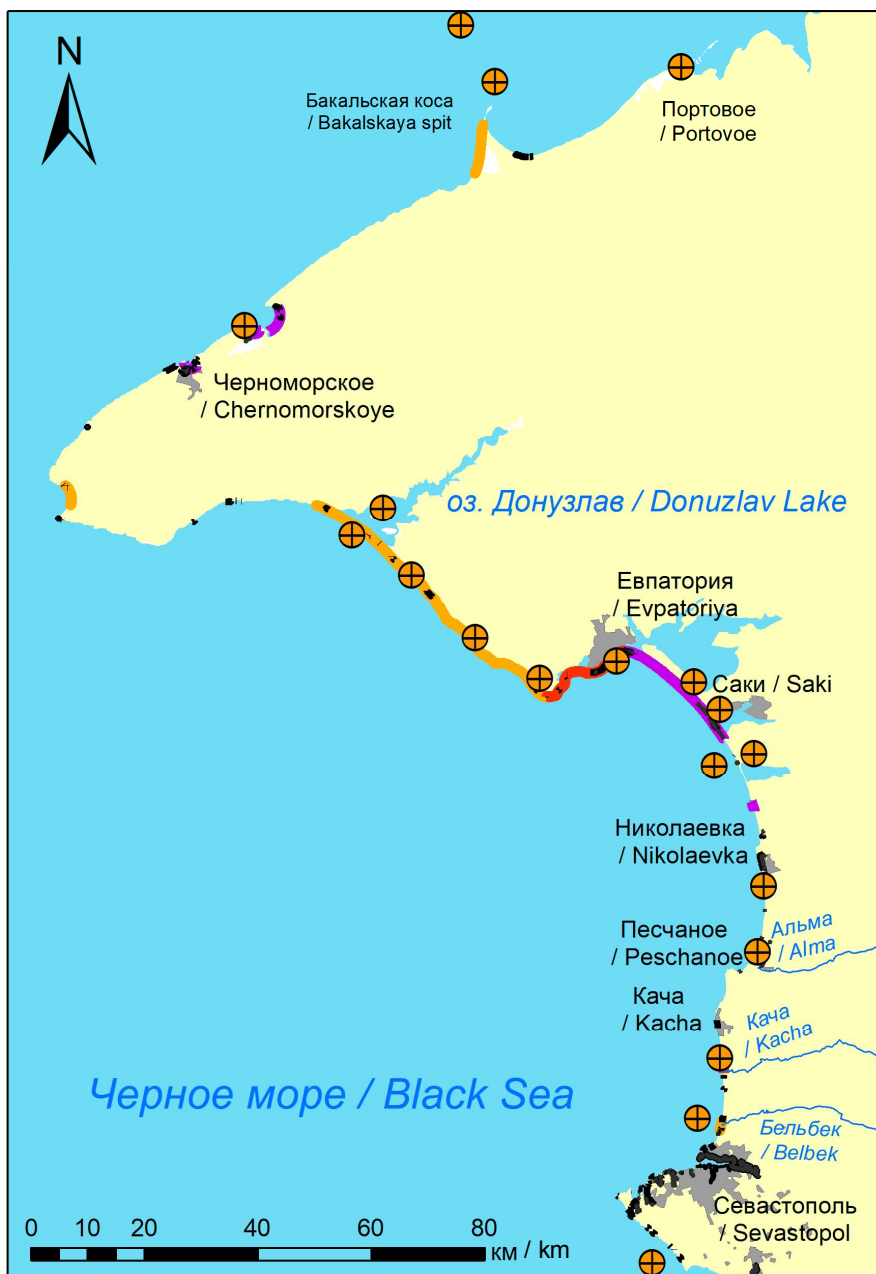
Р и с . 2. Отрицательное воздействие антропогенной деятельности на литодинамику береговой зоны (мало преобразованные дюны – оранжевые линии, значительно преобразованные – фиолетовые, уничтоженные – красные); кружки – отбор песка в промышленных масштабах; черным цветом показаны капитальные сооружения на пляжах

Fig. 2. Negative effect on lithodynamics of the coastal zone (slightly transformed dunes – orange lines, significantly transformed dunes – purple lines, destroyed dunes – red lines); circles – sand extraction on an industrial scale; black spots denote permanent facilities on the beaches

Неудивительно, что отдыхающие и инвесторы все чаще обращают внимание на побережье Западного Крыма, где антропогенная нагрузка пока еще не так велика (рис. 2). При этом важно не допустить тех ошибок, которые здесь были сделаны ранее, в 1970–1990-х гг. Они были вызваны желанием облагородить берег искусственными сооружениями с применением стандартных решений, уже апробированных на ЮБК, но не учитывающих принципиально другие особенности литодинамики береговой зоны Западного Крыма. Справедливости ради отметим, что свою роль сыграла и неполная реализация проектных решений.

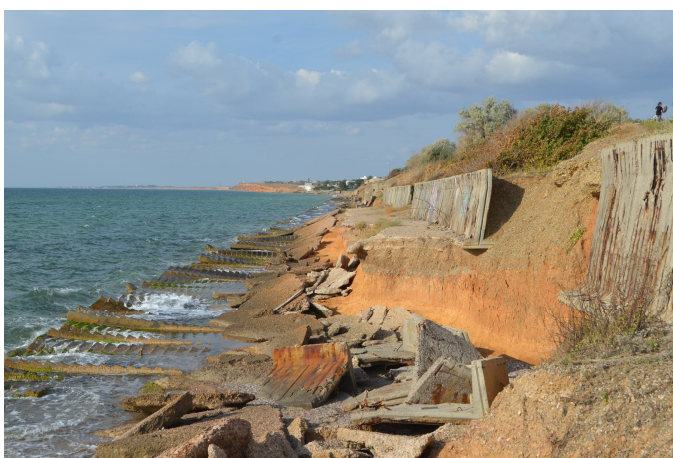
Р и с . 3 . Часть набережной в поселке Песчаное

F i g . 3 . Part of the embankment in the village of Peschanoe

Берег сначала пытались успешно защищать вертикальными стенками, а в 1980-х гг. началось строительство откосно-ступенчатых набережных и 15 бун, которое было закончено к 1990 г. После этого пляжи начали сокращаться, и к 1997 г. пляж перед набережной полностью отсутствовал на протяжении 200 м.

С этого же времени начался процесс разрушения берегозащитных сооружений, который вскоре приобрел необратимый характер. Набережная длиной 1.3 км была полностью разрушена к 2010 г. Часть разрушенных конструкций была впоследствии разобрана (более подробно см. в [30]). В результате всех действий в настоящее время более 1 км бывшего пляжа не используется (рис. 3). На большей части остальных пляжей (около 2 км) естественные песчано-галечниковые пляжи замещены искусственными валунно-щебеночными.

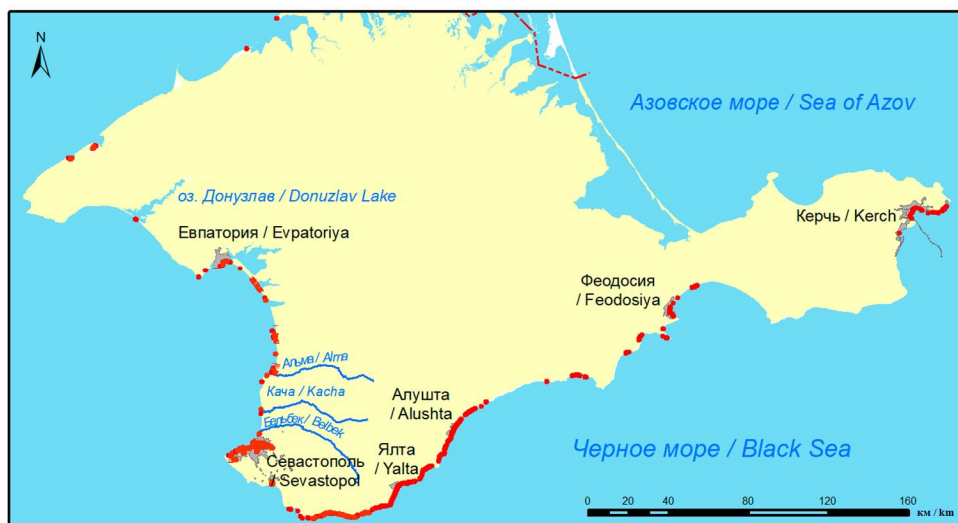
Р и с . 4 . Берегозащитные сооружения

F i g . 4 . Coast protection works

уреза воды. После окончания строительства существовавшие здесь до этого песчаные пляжи полностью исчезли. Если ранее дно западной части бухты было сложено желтым биогенным песком, то по данным обследования 2012 г. оно было покрыто серо-черным иловатым песком с густыми зарослями *Zostera marina*. В настоящее время проводится реконструкция обветшавшей набережной с созданием искусственного галечного пляжа. Таким образом, в Евпатории в результате строительства гидротехнических сооружений пляжи полностью исчезли на протяжении 3 км и существенно сократились на протяжении 2.5 км. Места расположения берегозащитных сооружений Крыма приведены на рис. 4.

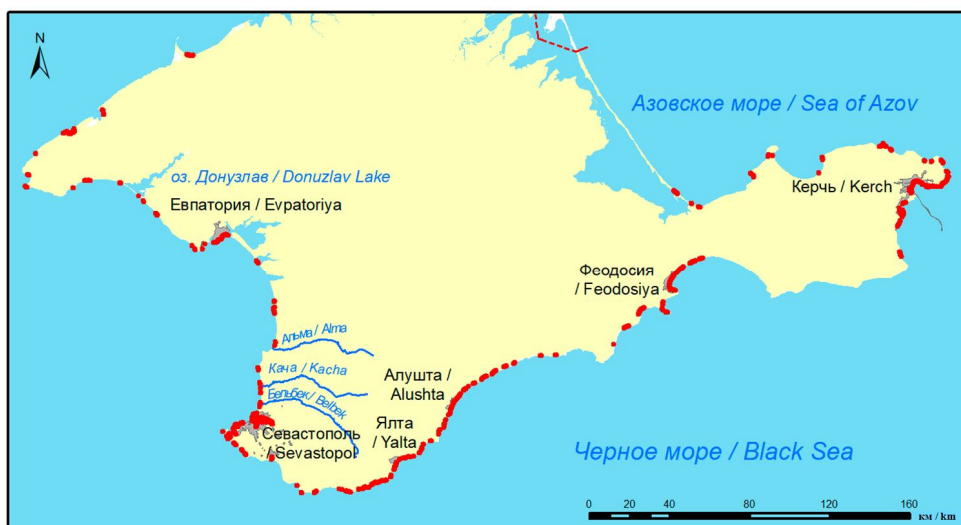
Рис. 5. Капитальные сооружения на пляжах

Fig. 5. Permanent facilities on beaches

Капитальное строительство на пляжах (преимущественно рекреационных объектов), несмотря на законодательные запреты в СССР, Украине и Российской Федерации и его очевидное отрицательное воздействие на береговую зону, было и остается обычной практикой. Объекты документально оформляются как берегоукрепительные сооружения с комнатами отдыха, рыболовные боксы, спасательные станции, читальни и т. п. Карта, где показано расположение наиболее крупных таких сооружений, приведена на рис. 5. Из нее видно, что большая часть их размещена на ЮБК, но их достаточно и в других курортных зонах. Приведем несколько примеров.

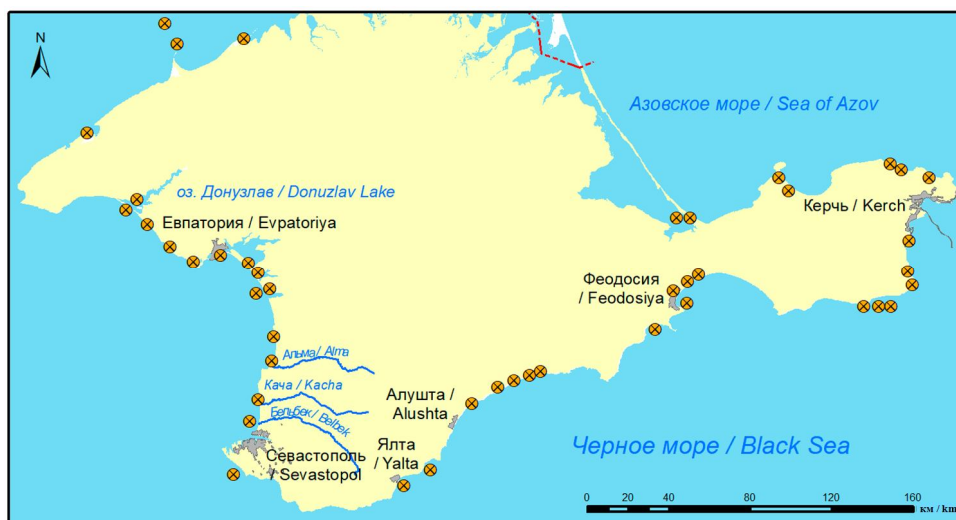
Рис. 6. Достоверно известные места добычи инертных материалов в промышленных масштабах

Fig. 6. Proved sites of extraction of inert materials on an industrial scale

Крупный район добычи песчано-гравийных смесей с подводного склона судами-рефулерами в 1950–1960-х гг. находился в северной части Севастополя, в устьевой части рек Бельбек и Кача, а также в районе пляжа «Учкуевка». В последнем районе добыча повлияла особенно сильно, в результате чего образовался оползень длиной по фронту 1.5 км. До сих пор он остается наиболее активным в регионе, периодически происходят его катастрофические подвижки, разрушающие постройки на бровке головного срыва. В районе устья р. Качи пляж в целом отступил на 20–30 м, на что повлияло и зарегулирование реки. На пляжи в районе устья р. Бельбек это повлияло в меньшей мере, поскольку твердый сток до настоящего времени сохранил до 80 % ранее существовавшего объема. Еще в конце 1950-х гг. В. П. Зенкович писал: «Аллювиальный и пляжевый материал выбирается в низовьях рек Бельбек и Кача, но эти изъятия восполняются в паводки и, по-видимому, не представляют опасности для устойчивости берега» [29, с. 199]. Однако в ту эпоху реки еще не были зарегулированы. До 1970-х гг. добыча инертных материалов проводилась почти везде, где это было возможно (рис. б.), что привело к тяжелым последствиям в береговой зоне. В связи с этим вышло постановление Совета министров СССР № 40 от 17.01.1969 г. «О неотложных мерах по защите берегов Черного моря от разрушения и рациональному использованию территорий курортов черноморского побережья», где в числе прочих мер по уменьшению антропогенной нагрузки на берега, предлагалось «...принять меры к прекращению использования для нужд строительства галечника и песка морской прибрежной полосы».

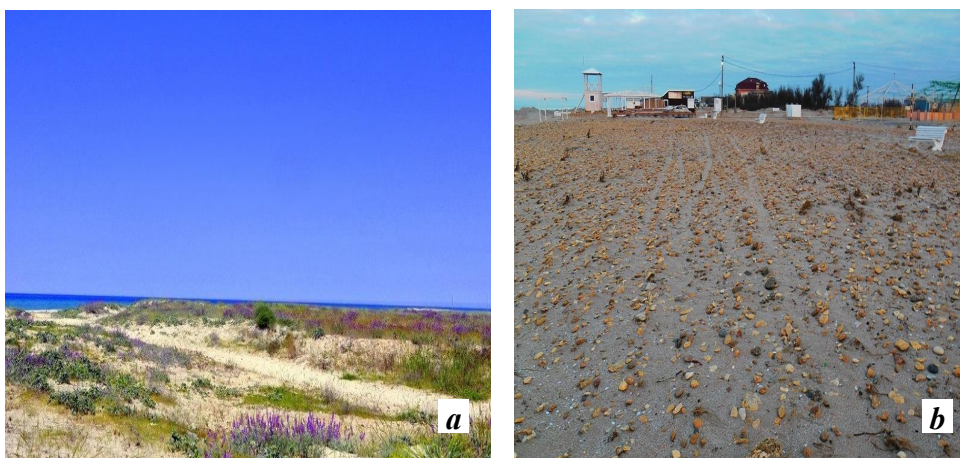
Р и с . 7 . Дюны до (а) и после (б) планирования пляжа в с. Штормовом

F i g . 7 . Dunes before (a) and after (b) planning of the beach in the vil. of Shtormovoe

Ранее дюны частично разрушались, изменяли конфигурацию в ходе экстремальных штормов, а затем постепенно восстанавливались. Однако в последние десятилетия наиболее разрушительным фактором стала человеческая деятельность. Антропогенное воздействие на дюны вызвано усилившейся прибрежной урбанизацией и выражается в строительстве на дюнах различных объектов рекреации, дорог, парковок, нерегулируемых кемпингов и «временных» построек, планировании естественного рельефа пляжей. Поскольку пляжи во многих местах слагаются, кроме песка, из обломков известнякового гравия и валунов, то выдувание песка довольно быстро приводит к появлению на поверхности пляжа гряд указанного материала (рис. 7). Изменяется вещественный состав пляжей, резко ухудшаются его рекреационные свойства.
