Динамика аккумулятивных берегов Юго-Западного Крыма

Ю. Н. Горячкин *, В. В. Долотов

Морской гидрофизический институт РАН, Севастополь, Россия

Dynamics of Accumulative Shores of South-Western Crimea

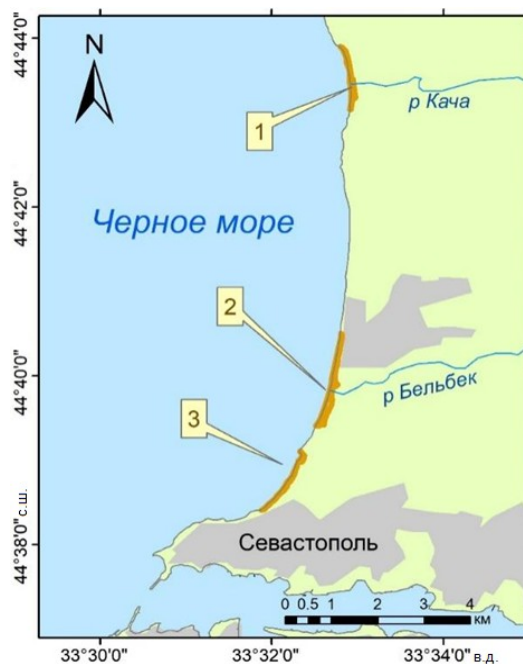
Рис. 1. Пляжи северной части Севастопольского региона: 1 – близ с. Орловка; 2 – в микрорайоне Любимовка; 3 – в микрорайоне Учкюевка

Fig. 1. Beaches in the northern Sevastopol area: 1 – near the village of Orlovka; 2 – in the microdistrict of Lyubimovka; 3 – in the microdistrict of Uchkuevka

Южное побережье от м. Херсонес до м. Святого Николая (около 72 км) представляет собой гористую местность с немногочисленными прислоненными валунно-галечными пляжами, опасными из-за обвалов и оползней. Рекреационный потенциал находящейся на этом участке побережья бухты Ласпи почти исчерпан. Поэтому не удивительно, что внимание администрации и инвесторов обращено на северную часть региона – побережье от м. Тюбек до м. Коса Северная (около 26 км). Однако и здесь большая часть побережья, хотя и имеет относительно широкие пляжи, вместе с тем является обвало- и оползнеопасной, тут неоднократно фиксировались несчастные случаи. Тем существеннее значение, которое приобретают аккумулятивные пляжи полного профиля, расположенные в долинном понижении приустьевых участков рек Качи и Бельбека. Еще один пляж неполного профиля расположен у микрорайона Учкюевка. Все три пляжа занимают 20 % побережья и имеют большое рекреационное значение ввиду хорошей транспортной доступности (рис. 1).

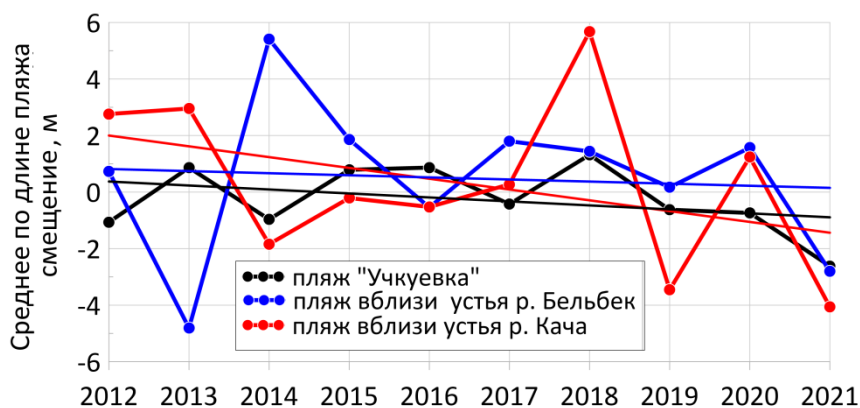
Р и с . 4 . Межгодовая изменчивость среднего по длине пляжей положения береговой линии. Прямые линии – линейные тренды

Fig. 4. Interannual variability of the coastline position averaged over beach length. The straight lines are linear trends

На рис. 4 приведена межгодовая изменчивость береговой линии, рассчитанная по всей длине пляжа. Из него видно, что на фоне небольшого отрицательного тренда (отступления берега на 0.38 м/год) наблюдаются колебания с размахом до 10 м, особенно выраженные с 2017 г. Сравнение береговых линий 1966 г. и 2021 г. показало, что в северной части пляжа суммарное отступление составило 15–20 м, а в южной – до 40 м. Факт отступления можно связать со значительным сокращением поступления твердых наносов р. Качи, вызванным вводом в эксплуатацию Загорского водохранилища. Необходимо также отметить: в работе [5] показано, что на месте ранее выровненного берега сейчас образовалась вогнутость береговой линии, совпадающая с пляжем в устье р. Качи. Действительно, такая тенденция прослеживается, однако автор относит это к периоду после 1985 г., из чего делает неверный вывод, что пляж отступает скоростью 5 м/год. Нет сомнений, что ранее пляж испытал значительное отступление, вызванное, во-первых, добычей песка, которая проводилась на расстоянии около 200 м от берега рефулерами в течение 1950-х гг. (месторождение «Севастопольский»), а во-вторых, из-за сокращения твердого стока в результате зарегулирования реки. Однако имеющиеся данные не позволяют количественно оценить отступление береговой линии из-за этих факторов.

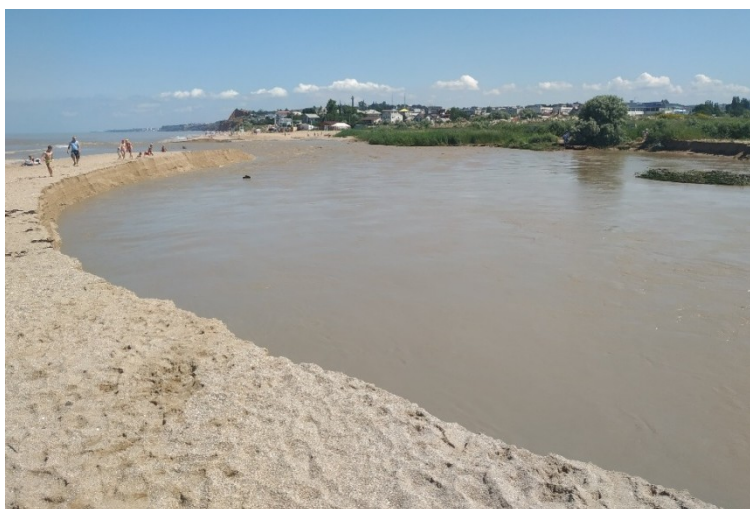
Рис. 5. Вид на устье р. Бельбек с юга в период сильного паводка 19 июня 2021 г.

Fig. 5. View of the Belbek River from south during a strong freshet, 19 June 2021

Анализ изменения береговой линии показывает, что формирование пляжа на значительной площади центрального участка пляжа ранее происходило в результате меандрирования устья р. Бельбек в обоих направлениях от устья. После строительства берегозащитного сооружения, которое исключило поворот устья реки в южном направлении, влияние этого фактора на конфигурацию береговой линии в северной части резко возросло. В результате паводков неоднократно наблюдался прорыв реки вдоль берега параллельно береговому валу в северном направлении на расстояние до 400 м, образование основных и вторичных валов. Это сопровождалось разрушением береговых построек, подмывом клифа и другими негативными последствиями. В период очень сильных паводков на протяжении до 200 м пляж может сильно размываться, однако после уменьшения стока довольно быстро восстанавливается (рис. 5).

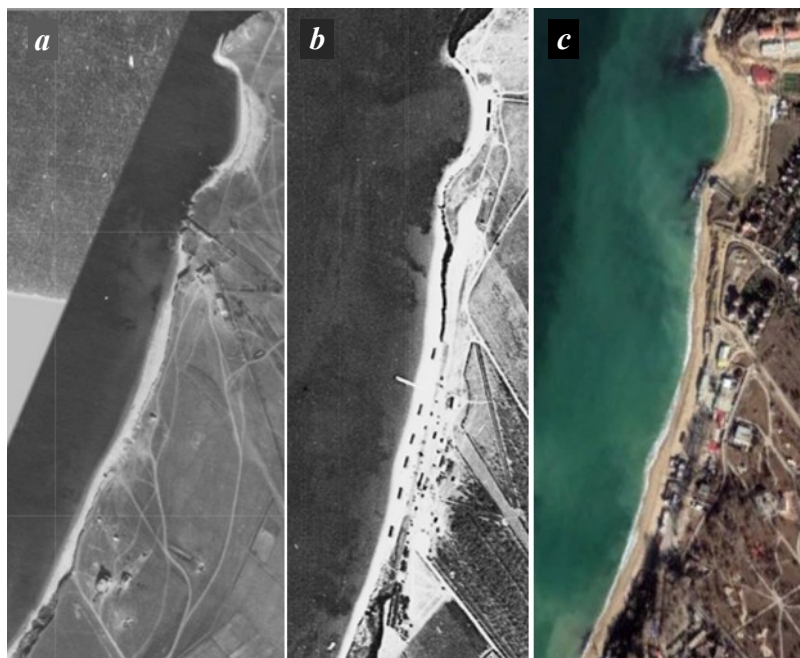
Рис. 7. Район пляжа микрорайона Учкюевка – аэрофото 1941 г. (а), спутниковые снимки 1966 г. (b) и 2021 г. (с)

Fig. 7. The beach area of the microdistrict of Uchkuevka – aerial photo dated 1941 (a), satellite images dated 1966 (b) and 2021 (c)

К сожалению, отсутствие хорошо выраженных ориентиров на снимках 1941 г. и 1966 г. не позволяет выполнить приемлемую по точности геопривязку, однако качественный анализ свидетельствует, по-видимому, об относительно небольшой многолетней изменчивости как площади, так и конфигурации пляжа за 80 лет (рис. 7). Можно отметить даже небольшое увеличение ширины пляжа в 1966 г. по сравнению с 1941 г.

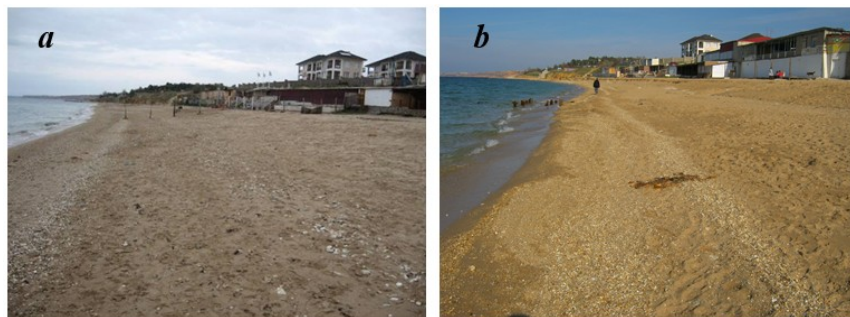
Р и с . 9 . Северная часть пляжа Учкучевка 18 октября 2010 г. (а), 2 ноября 2013 г. (б)

Fig. 9. The northern Uchkuevka beach on 18 October 2010 (a), 2 November 2013 (b)

Вместе с тем, как показывают наши наблюдения, внутригодовые изменения могут быть более значительными. Так, в результате действия шторма редкой повторяемости (главным образом из-за его аномальной продолжительности) 18–19 октября 2013 г. в северной части пляжа на протяжении 360 м пляжные накопления были частично смыты (рис. 9).

В тыловой части пляжа образовался выраженный береговой уступ, возле уреза обнажились валуны, причем значительная часть материала была перемещена к югу. Объем песка и гравия, перемещенного к югу и вынесенного на глубину с одного погонного метра пляжа и подводного склона, оценивался нами в пределах от 20 до 35 м³. Общий объем уменьшения пляжа в северной части составил около 10 тыс. м³. Ширина пляжа в северной части уменьшилась на 5–10 м, на такую же примерно величину выдвинулся берег в южной части вплоть до безымянного мыса. На южной половине на участке берега протяженностью 550 м объем пляжного материала увеличился на 5–6 тыс. м³, а около половины смытого в северной половине материала ушло на глубину. К апрелю – маю 2014 г. положение уреза почти восстановилось, однако вплоть до 2017 г. в северной части отмечалась нестабильность. Периодически берег отступал или выдвигался на 10–15 м, позже стал более устойчивым, однако прежний профиль пляжа не восстановился. Характерно, что, поскольку это событие зафиксировано в промежуток между снимками, оно никак не проявилось на графике межгодовой изменчивости средней ширины пляжа (см. рис. 3). Интересно сравнить динамику рассмотренных выше пляжей с динамикой аккумулятивных берегов в сходных природных условиях других причерноморских стран.
