Испытание свайного (проницаемого) волнолома из композитных материалов для берегоукрепления. Часть 2. Оценка влияния на состояние берега

Аннотация

Testing of a Piled (Permeable) Breakwater Made of Composite Materials for Coastal Protection. Part 2. Evaluation of Impact on the Shore State

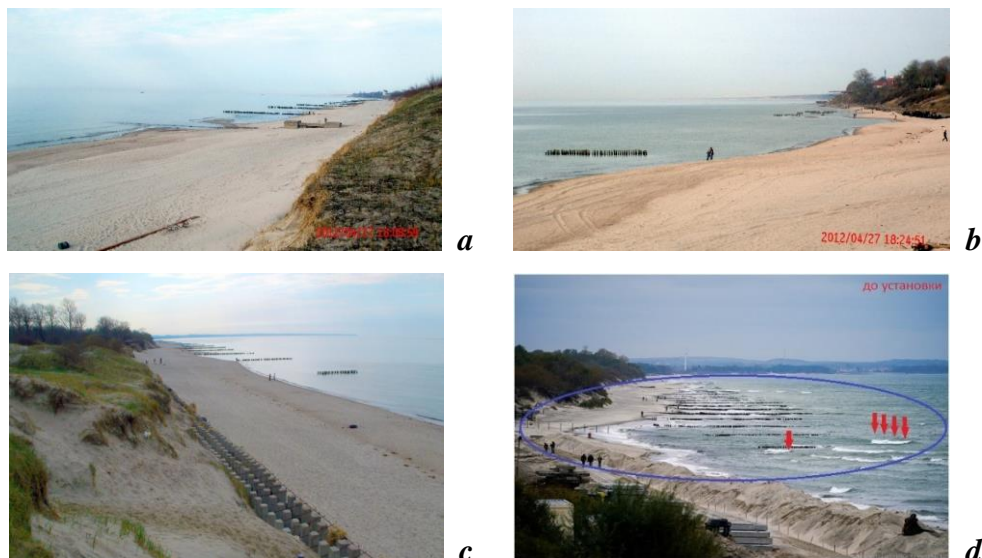
Р и с . 2. Состояние пляжа: *a* – стабильный пляж на западной оконечности участка старых бун начала XX в., 27 апреля 2012 г.; *b* – низовой размыв на восточной оконечности участка старых бун начала XX в., 27 апреля 2012 г.; *c* – сезонное восстановление пляжа, заметное по полосе намытого песка, в том числе и в теневой зоне бун, 27 апреля 2012 г. (фото – А. Н. Бабаков); *d* – состояние до начала периода осенне-зимних штормов 2020 г., 19 октября 2020 г. Стрелками указано будущее положение модулей волнолома

F i g . 2. State of the beach: *a* – stable beach at the western tip of the old groins site (the early 20th cent.) (27.04.2012); *b* – low erosion at the eastern tip of the old groins site (the early 20th cent.) (27.04.2012); *c* – seasonal beach restoration identified by a strip of washed sand, including in the shadow zone of the groins (27.04.2012) (photo by A. N. Babakov); *d* – the state before the period of autumn-winter storms in 2020, 19.10.2020. The arrows indicate the future position of the breakwater modules

Только после строительства новой группы бун в начале 2017 г. пляж на ранее абразионном городском участке быстро восстановился. Однако в промежутке протяженностью 700 м между группами старых и современных бун пляж активно размывается под действием штормовых событий (рис. 2, *d*).

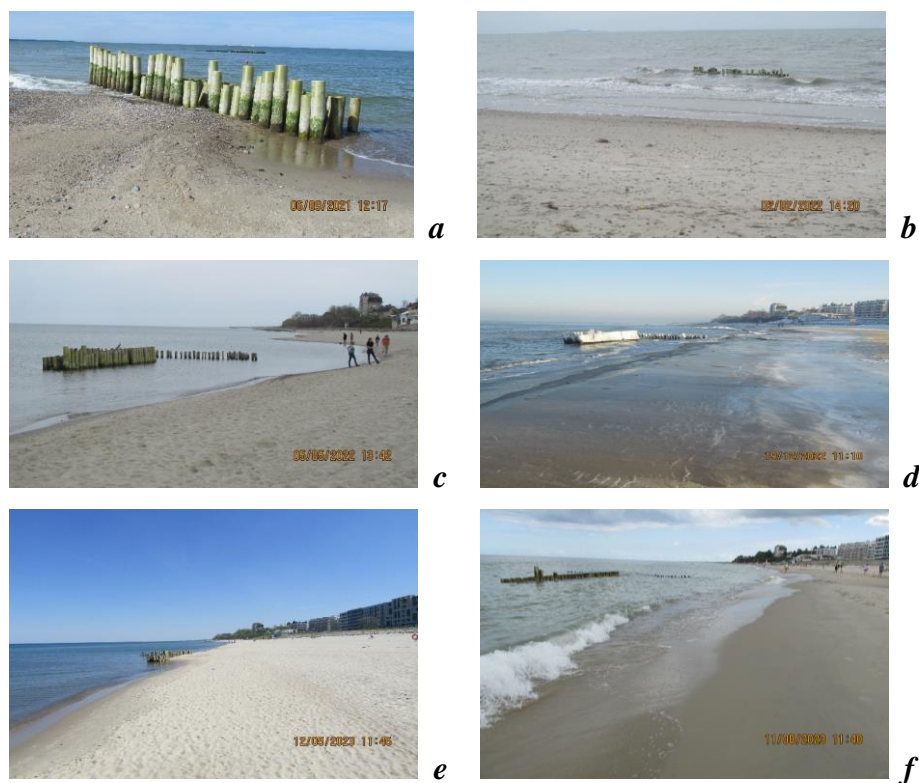
Рис. 4. Динамика пляжа после установки волноломов в 2021–2023 гг.: *a* – летняя аккумуляция, 06.09.2021 г.; *b* – сужение пляжа после экстремальных штормов, 02.02.2022 г.; *c* – состояние после штормового периода, 05.05.2022 г.; *d* – намыв пляжа в фазу затухания зимнего шторма, 19.12.2022 г.; *e* – восстановление пляжа весенним умеренным волнением, 12.05.2023 г.; *f* – сужение пляжа в связи с заметным ростом уровня моря, 11.08.2023 г. (фото – А. Н. Бабаков)

Fig. 4. The beach dynamics after the installation of the breakwaters in 2021–2023: *a* – summer accumulation, 06.09.2021; *b* – beach narrowing after extreme storms, 02.02.2022; *c* – the state of the beach after the storm period, 05.05.2022; *d* – beach nourishment in the finishing phase of the winter storm, 19.12.2022; *e* – the beach restored by moderate spring waves, 12.05.2023; *f* – beach narrowing due to a noticeable increase in the sea level, 11.08.2023. Photo by A.N. Babakov

Фотофиксация положения уреза воды показала его периодическое выдвигание после весенне-летнего умеренного волнения (рис. 4, *a, e*), а размыв и сужение пляжа – после осенне-зимних штормов (рис. 4, *b – d, f*). Но результирующего устойчивого причленения пляжа к прибрежному модулю не произошло. Ширина пляжа варьировалась здесь в тех же пределах, что и до установки волноломов.

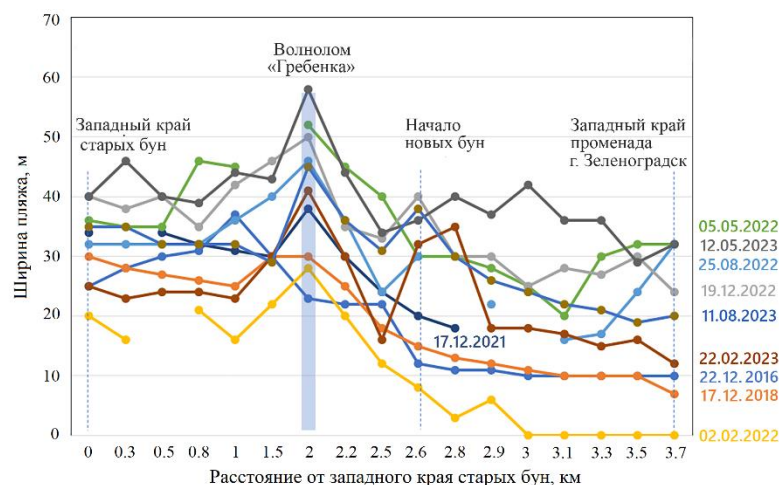
Р и с . 5 . Сезонная динамика ширины пляжа (за 2016–2023 гг.) на участке от западного края бун начала XX в., включая участок новых бун, вплоть до западного края променада в г. Зеленоградске. Расположение волноломов показано синим столбиком

Fig. 5. Seasonal dynamics of the beach width (for 2016–2023) in the area from the western edge of the wooden groins (early 20th cent.), including the area of new buns, up to the western edge of the promenade in Zelenogradsk. The location of the breakwaters is shown with a blue bar

Тенденция к зимним размывам пляжа (22 декабря 2016, 17 декабря 2021, 02 февраля 2022, 22 февраля 2023 г.) и его обратному расширению при слабом волновом воздействии (05 мая 2022, 25 августа 2022, 19 декабря 2022, 12 мая 2023) наблюдалась на всем участке от п. Прибой до г. Зеленоградска (рис. 5). Показателен активный размыв пляжа после экстремальных февральских штормов 2022 г., в ходе которых пять раз была зафиксирована скорость ветра выше 20 м/с, а уровень моря превышал среднемноголетний на 0.5–1 м. Пляж на западном участке был размывт наполовину – до 20 м, а восточнее старых бун был смыт полностью, до основания валунной бермы (см. график за 02.02.2022 на рис. 5).

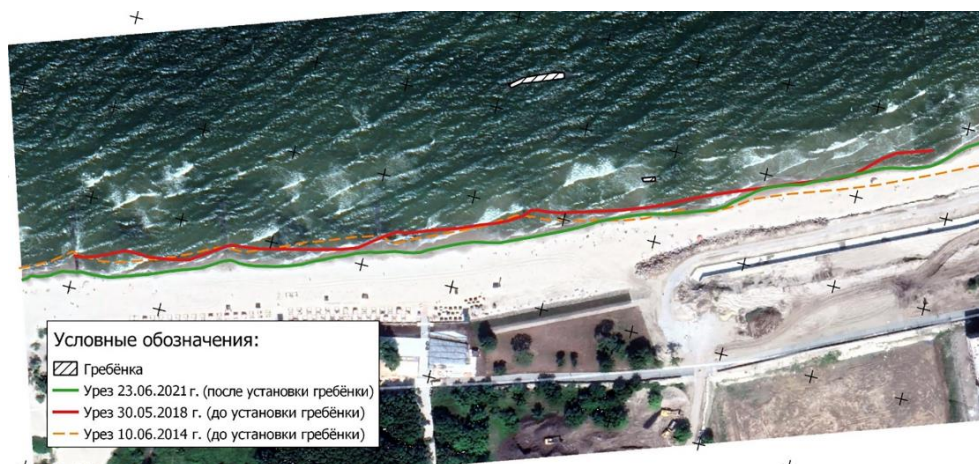
Рис. 6. Межгодовая динамика уреза в районе волнолома до и после его установки (источник данных за 2014 г. – GoogleEarth, 2018 г. – снимок со спутника «Ресурс-П», 2021 г. – GPS-трассировка)

Fig. 6. Interannual dynamics of the water's edge near the breakwater before and after its installation (2014 – GoogleEarth source, 2018 – satellite image ResursP, 2021 – GPS tracing)

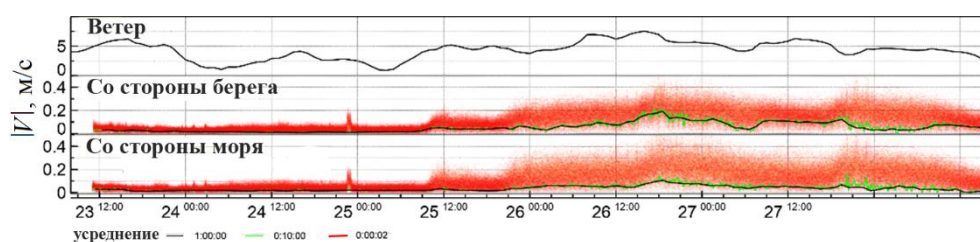
Рис. 11. Результаты регистрации абсолютной скорости течения инклинометрами в период с 12:00 23.04.2023 по 12:00 28.04.2023. Красным цветом обозначены мгновенные значения скоростей течений, зеленым цветом – 10-минутное осреднение, черным цветом – часовое осреднение

Fig. 11. Results of registration of the absolute flow velocity with inclinometers from 12:00 on 23.04.2023 to 12:00 on 28.04.2023. Red colour is instantaneous values of current velocities, green colour is 10-minute averaging, black colour is one-hour averaging

Наиболее активное волнение наблюдалось 26–28 апреля 2023 г. в условиях достаточно слабого западного ветра средней скоростью до 5 м/с и порывами до 13 м/с. Волны, формирующиеся при западном ветре, рефрагируя на рельефе, хотя и поворачивались в сторону берега, набегали на модуль волнолома фактически без угла атаки, очень близко к линии его простираания. Именно поэтому полученная запись не настолько показательна, чтобы судить о демпфировании волн на модуле волнолома. Моментальные (пульсационные) значения волновых скоростей (рис. 11), полученные с двух сторон модуля волнолома, различаются несущественно, скорости течений с мористой стороны волнолома незначительно превосходят аналогичные с береговой стороны.

Для усредненных характеристик наблюдается обратная ситуация – средние скорости с фронтальной стороны волнолома немного меньше скоростей позади волнолома, что может быть следствием расчета интегральных скоростей по законам векторного усреднения. Волновые движения с мористой

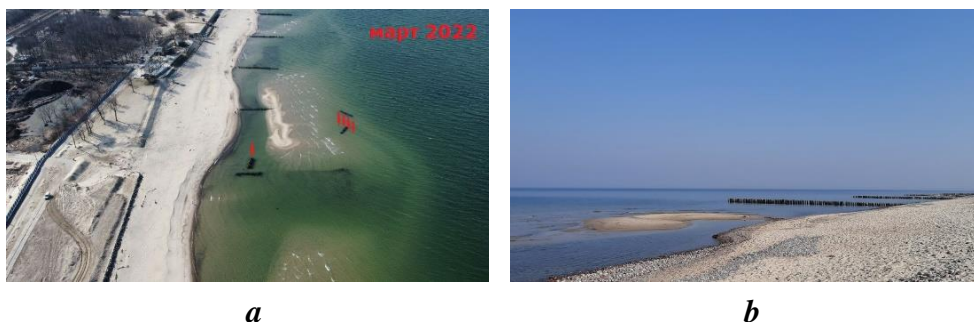
Р и с . 1 2 . Обнажение вершины подводного вдольберегового вала в марте 2022 г. накануне его причленения к урезу при экстремально низком уровне моря: *a* – береговой сегмент, где был установлен волнолом (красные стрелки); *b* – сегмент берега на расстоянии 400 м к западу от точки установки волнолома

Fig. 12. Exposure of the top of the underwater alongshore bar in March 2022 shortly before its attachment to the water's edge at an extremely low sea level: *a* – the shore segment where the breakwater was installed (red arrows); *b* – the shore segment 400 m west of the breakwater installation site
