В.В.Долотов, А.В.Попова

*Морской гидрофизический институт, г.Севастополь***ОЦЕНКА ДОЛГОПЕРИОДНОЙ ДИНАМИКИ ПЛЯЖА ПОС.ЛЮБИМОВКА**

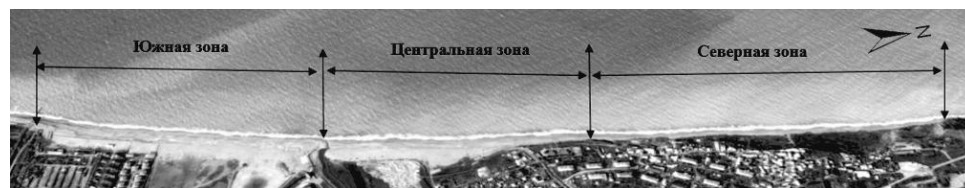
Р и с . 2 . Пространственное разделение пляжа на зоны.

Однако, учитывая поступление взвеси с водами р.Бельбек, южный участок целесообразно подразделить на два, разделенных устьем реки. Таким образом, в настоящей работе предлагается рассматривать три зоны пляжа: южную, центральную и северную (рис.2). С южной стороны пляж примыкает к соседнему, искусственному, представляющему собой разделенные железобетонными бунами секционную конструкцию насыпного галечного пляжа. На севере он ограничен обвальными породами клифа, за которыми просматривается продолжение пляжной структуры.

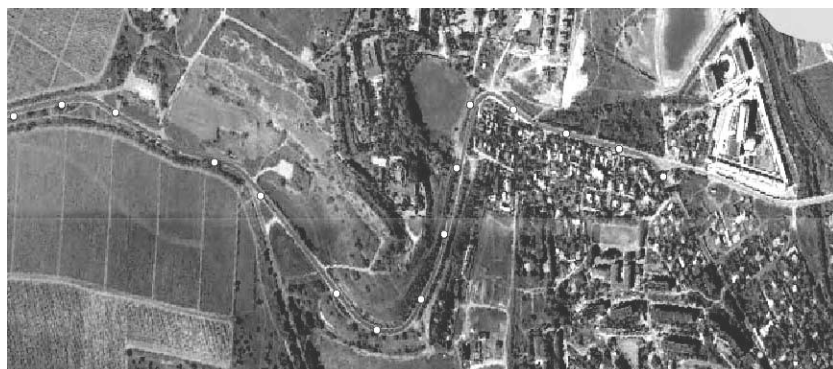
Р и с . 4 . Точки маршрута движения автомобиля, записанные перед съемкой.

Так, в качестве демонстрации указанных наблюдений на рис.4 приведен маршрут движения, записанный из автомобиля в районе пляжа пос.Любимовка. При этом отчетливо видно, что точки движения "ложатся" на дорогу с погрешностью не более 2 м.
