Ю.Н.Горячkin, Л.В.Харитонова

Морской гидрофизический институт РАН, г.Севастополь

ДИНАМИКА БЕРЕГОВОЙ ЛИНИИ В РАЙОНЕ БАКАЛЬСКОЙ КОСЫ

Экологическая безопасность прибрежной и шельфовой зон моря. 2018. вып.4. С.22-30.

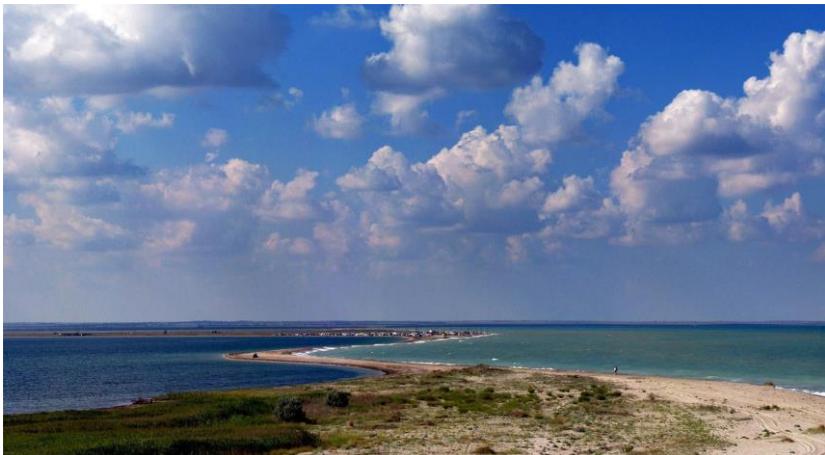
Р и с . 1 . Вид S-образного перешейка между дистальной частью (*нижняя часть снимка*) и основным телом (*верхняя часть*) Бакальской косы 16 июня 2010 г.

Контактные наблюдения, сделанные нами с помощью геодезических GPS систем, показывали, что каждый раз после цикла отделения-восстановления перешеек восстанавливается, но его ширина уменьшается [7]. К лету 2010 г. ширина перешейка составляла всего 10 – 12 м, а сам он принял резко выраженную S-образную форму (рис.1).

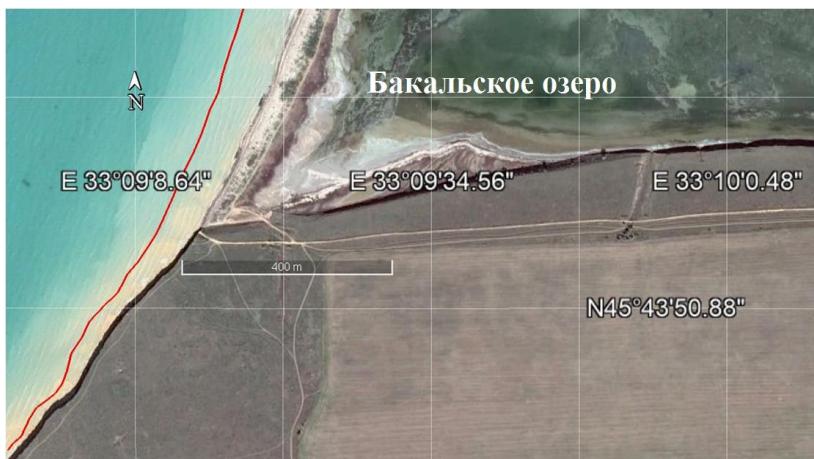
Р и с . 3 . Береговая линия в корневой части западной ветви Бакальской косы в июне 2003 г. (красная) на фоне снимка из космоса (июнь 2016 г.)

что в максимуме между 2003 и 2016 гг. здесь берег отступил на 75 м, т.е. средняя скорость размыва составила 5,6 м/год, что является исключительно большой величиной. Скорость размыва уменьшается по мере продвижения к юго-западу от косы, что хорошо заметно на рис.3.

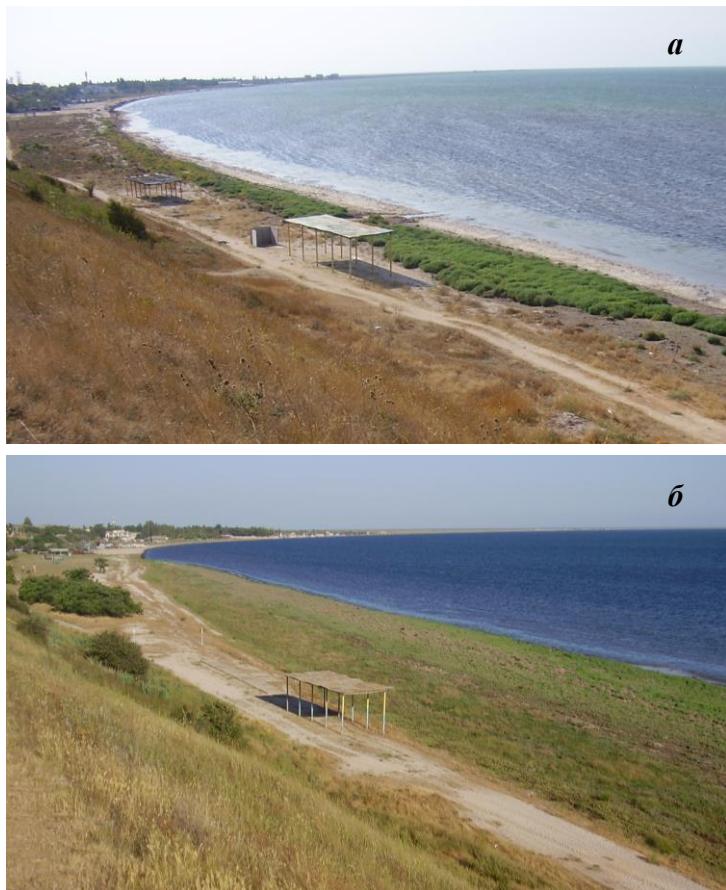
Рис. 4. Вид берега, примыкающего к восточной ветви Бакальской косы, в июне 2008 г. (а), в июне 2018 г. (б).

Частичное перегнивание водорослей, перемешивание их с донными наносами и уплотнение образовали субстрат для заселения его галофитной растительностью. На участках берега, где периодическая очистка пляжа от водорослей перестала проводиться, за последнее десятилетие ширина аккумулятивного берега увеличилась более чем на 20 м (рис.4).
