МОНИТОРИНГ СОСТОЯНИЯ ГОРОДСКИХ ПЛЯЖЕЙ СЕВАСТОПОЛЯ

Представлены результаты мониторинга современного состояния городских пляжей Южной стороны г.Севастополь в 2016 – 2017 гг. по материалам экспедиционных исследований Морского гидрофизического института РАН. Приведено геоморфологическое описание берегов, морфометрические характеристики пляжей и структура распределения слагающих их материалов. Выделены основные природные и антропогенные факторы, определяющие условия существования и тенденции переформирования пляжей.

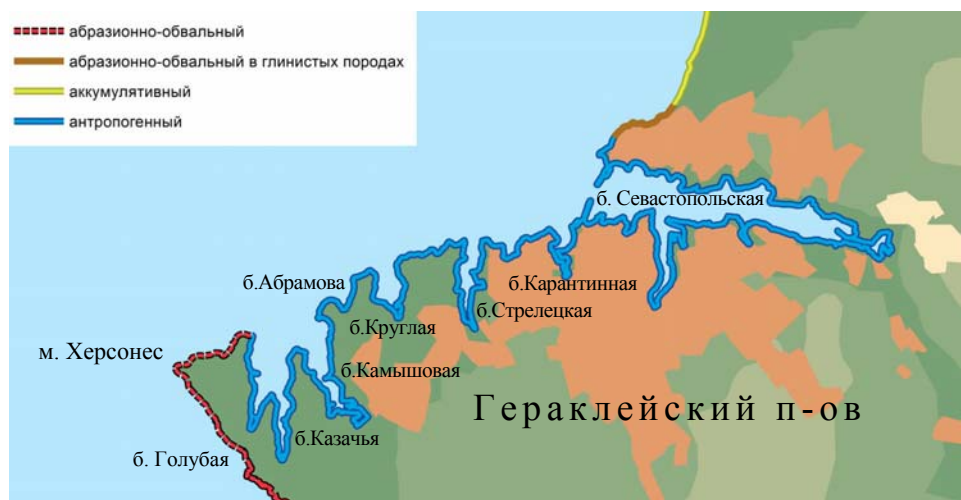
Р и с . 1 . Карта-схема берегов Геракле́йского п-ова с указанием типов берегов [4].

Характеристика района и объекта исследования. Гераклейский п-ов (рис.1) является зоной перехода морфоструктур равнинно-платформенных областей к морфоструктурам горной области и является сейсмически активным. Рельеф представлен холмистыми равнинами на карстующихся неогеновых известняках и мергелях с прослойками песчаников и глин [3]. Результатом затопления балочно-долинной сети в ходе голоценовой трансгрессии явилось образование на этом побережье восьми бухт. Гераклейский п-ов имеет устойчивую тенденцию к опусканию (1 мм/год).

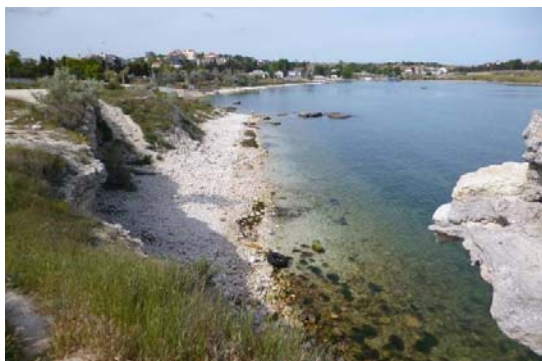
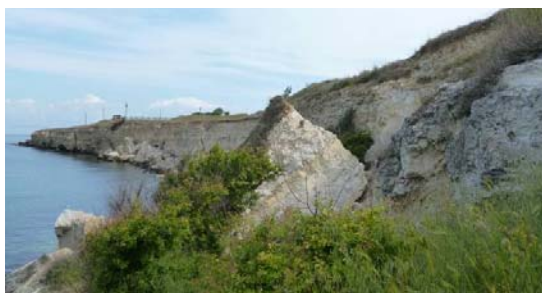
Берег представляет собой борта затопленной балки, образовавшей бух.Карантинную. Клифы сложены карстующимися известняками и мергелями с глинистыми прослоями. Длина прислоненного пляжа составляет около 170 м, ширина – от 3 до 9 м. Пляж сложен из гравия, гальки и валунов различной степени окатанности и размера, образованных при разрушении берега и подводного склона. Непосредственно возле уреза воды сформирована полоса из крупного гравия и гальки. По мере продвижения к тыльной части пляжа размер гальки и валунов возрастает. Несмотря на незначительную ширину пляжа, ограничивающий его клиф, преимущественно отмерший, покрыт растительностью, что обусловлено малой частотой проникновения волн большой амплитуды в акваторию бух.Карантинной. К северу от пляжа к урезу подходит известняковый клиф высотой до 15 м, на котором происходят активные обвально-оползневые процессы. На рис.2, б зафиксированы последствия недавнего обвала, произошедшего в 2016 г.: часть обломочного материала сместилась к урезу воды, от бровки клифа отъехал блок породы объемом порядка 90 м³, еще несколько блоков отсоединены от берега трещинами отседания и в скором будущем могут обвалиться. Смещение известнякового блока произошло в результате скольжения по слою глины толщиной 10 – 12 см, прослеживаемому в клифе. Наблюдаемое на вертикальном срезе верхней части склона активное просачивание воды позволяет считать, что основной причиной обвально-оползневых процессов на данном участке берега выступает изменение расхода грунтовых вод.

Р и с . 2 . Восточный берег бух.Карантинная (май 2016 г.): пляж «Скалки» (*a*), обвал (*b*).

При движении к западу от Севастопольской бухты первым объектом, который мы упомянем, является пляж на восточном берегу Карантинной бухты (рис.2). «Дикий» пляж, имеющий неофициальное название «Скалки», не оборудован для отдыха. Однако ежегодно его посещает большое число местных жителей. Рассмотрим этот участок береговой зоны более подробно, так как он является типичным примером существующих необустроенных пляжей города.

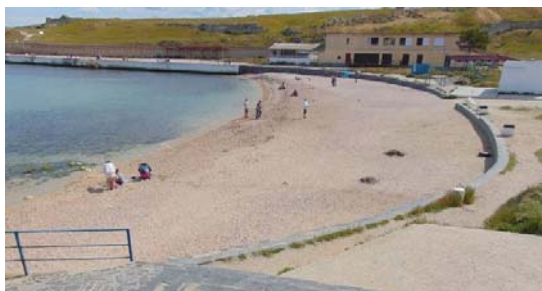
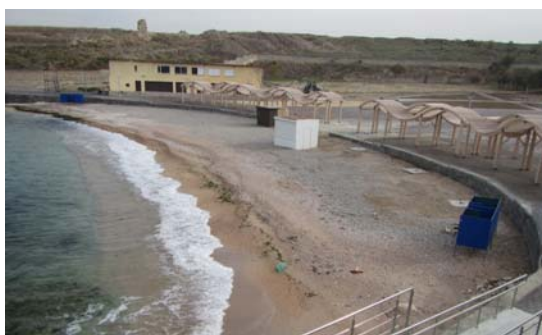
На пляже «Солнечный» береговая линия длиной около 100 м имеет дугообразную форму (рис.3, а). В тыльной части пляж ограничен подпорной стенкой незначительной высоты, имеющей форму дуги. Примыкающая к пляжу акватория ограничена волноотбойными стенками и двумя бунами. В результате волновой переработки материала сформировался пляж шириной до 22 м. Поверхность пляжа сложена разнородным материалом с преобла-

данием окатанного известнякового щебня, использованного в качестве подсыпки в межбунное пространство. Непосредственно возле уреза воды сконцентрирован мелкий гравий и песчаные фракции, а далее расположена полоса гальки различных размеров с примесью гравия, что характерно при распределении материала в зоне волнового заплеска. На основной части пляжа преобладает смесь гравия, гальки и частично окатанного мелкого щебня. По мере удаления от уреза степень окатанности щебня уменьшается, а размеры увеличиваются. В тыльной части пляжа преобладают песчаные фракции.

Р и с . 3 . Пляж «Солнечный» в бух.Песочная до реконструкции (май 2016 г.) (*a*) и после реконструкции (октябрь 2017 г.) (*b*).

В 2017 г. начались ремонтно-реставрационные работы прибрежной зоны пляжа «Солнечный». Однако основное внимание уделено благоустройству парка. Проводились ли какие-либо изыскательские работы при проектировании нового облика пляжа, учтены ли экологические и строительные нормы, не известно. Видимых работ по улучшению состояния непосредственно пляжа в 2017 г. не наблюдалось за исключением незначительной подсыпки морской гальки на поверхность пляжа (рис.3, б).

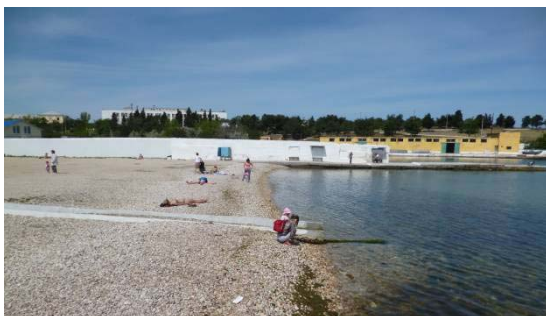
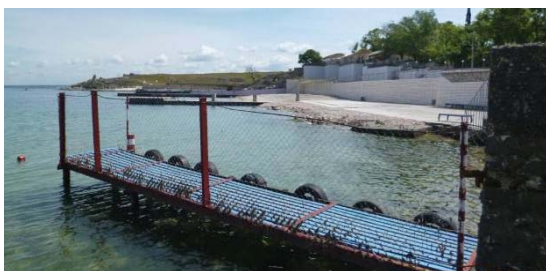
Городской пляж «Песочный» (рис.4) и пляж ЧВВМУ им. П.С.Нахимова расположены в кутовой области бухты и генетически представляют собой части единой аккумулятивной формы, искусственно разделенной на два сектора посредством строительства стены и гравитационной буны.

Между пляжами «Солнечный» и «Песочный» расположен берег КОК «Песочная бухта» (рис.4, б). Относительно недавно (в 2011 – 2012 гг.) этот участок берега был реконструирован: построены буны, ограничивающие пляж, и произведена подсыпка гравийного материала. Гравийный материал стал перебрасываться штормовыми волнами на соседние участки берега, что отчетливо прослеживается по составу слагающего их материала. Пляж КОК «Песочная бухта» разрушается, и под воздействием волн происходит перемещение щебня в направлении пляжа «Песочный», который имеет ширину 45 м. В результате на нем присутствует как исходный песчаный материал, слагающий основное тело пляжа, так и крупные фракции, поступающие с северо-восточного направления и сконцентрированные в приурезовой полосе шириной 6 – 7 м. Пляж ЧВВМУ им. П.С.Нахимова сложен песчаным материалом.

Рис. 4. Бухта Песочная (май 2016 г.): пляж «Песочный» (а), берег КОК «Песочная бухта» (б).

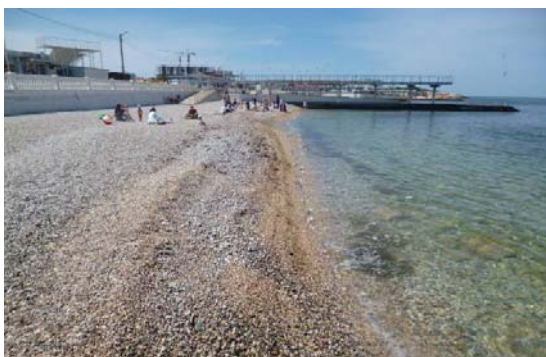
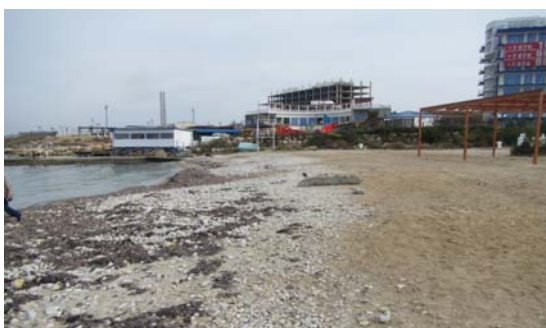
Городской пляж «Парк Победы» относится к категории искусственных пляжей с пляжеудерживающими конструкциями и представляет собой 4 отсека длиной около 70 м, заполненных галечно-гравийным материалом с

примесью щебня (рис.5, *a*). Отсеки ограничены 5 бунами, 4 из которых имеют длину 60 м. Восточная буна имеет длину 100 м и используется в качестве причала для маломерных судов. На пляже «Парк Победы» отсутствуют собственные источники поступления пляжеобразующего материала, вдольбереговое перемещение наносов блокируется пляжеудерживающими конструкциями. Ширина пляжей изменяется в результате перераспределения материала в межбунных отсеках и определяется балансом поступления материала в виде ремонтных подсыпок и его расходом на истирание и вынос в мористую часть подводного берегового склона.

Пляж курортного комплекса «Аквamarin» (рис.5, *b*) расположен в вогнутости береговой линии, примыкающей с востока к спасательной станции городского пляжа «Парк Победы». Береговая линия пляжа длиной около 120 м имеет дугообразную форму. В тыльной части пляж ограничен декоративной оградой незначительной высоты, имеющей форму дуги. Ширина пляжа на момент наблюдений составила около 50 м и, как показывают наблюдения в предшествующие годы, практически не изменилась. Формирование существующего в настоящее время пляжа проведено путем подсыпки слоя речного песка на поверхность галечного пляжа и части примыкавшего к нему берега.

Рис. 5. Пляж «Парк Победы»: поверхность пляжа в межбунном отсеке № 2 (май 2016 г.) (а), пляж курортного комплекса «Акварин» (октябрь 2017 г.) (б).

В результате волновой переработки пляжеобразующего материала и воздействия атмосферных процессов на поверхности пляжа наблюдаются участки, сложенные различными фракциями. Непосредственно у уреза воды сконцентрирован мелкий гравий и крупные песчаные фракции. В зоне пляжа, расположенной ближе к урезу, наблюдается смесь гравия, гальки и частично окатанного мелкого щебня. По мере удаления от уреза степень окатанности щебня уменьшается, а размеры увеличиваются. Поверхность основной части пляжа сформирована из завезенного речного песка. Своевременное пополнение объемов песка на пляже позволяет сохранять большую рекреационную привлекательность данного объекта. Однако мелкие фракции завозимого материала постепенно вымываются и перемещаются в приурезовую часть подводного берегового склона. В результате даже при незначительном волнении здесь располагается полоса взмученной воды, чего ранее не наблюдалось. В 2017 г. подсыпка песка не производилась, в приурезовой части образовалась полоса из гальки.

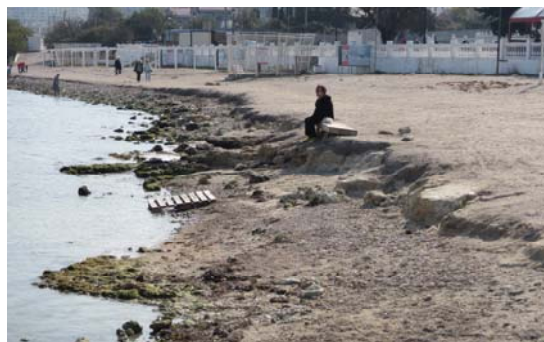
На западном берегу бухты Круглая находится пляж «Омега», являющийся одним из самых посещаемых пляжей города. Длина обустроенного пляжа в настоящее время составляет 780 м. Кутовая часть бухты являлась ранее лиманом и была отделена от моря пес-

чаной пересыпью длиной около 400 м, шириной – до 80 м, которая в 50-х гг. прошлого века была источником песка для строительства. Сейчас на месте пересыпи существует песчаная отмель, песок с которой эпизодически используются для пополнения пляжа. Природные фракции мелко- и среднезернистого песка сохранились преимущественно в северной и южной части пляжа. Центральная часть в настоящее время подвергается интенсивной абразии, наблюдается образование уступа размыва в коренных породах (рис.9). В приурезовой зоне наблюдается дефицит песка, преобладают валуны и крупная галька. В настоящее время основная часть пляжа состоит из природного морского и привозного речного песка.

Р и с . 9 . Пляж «Омега» в бух.Круглая (октябрь 2017 г.).

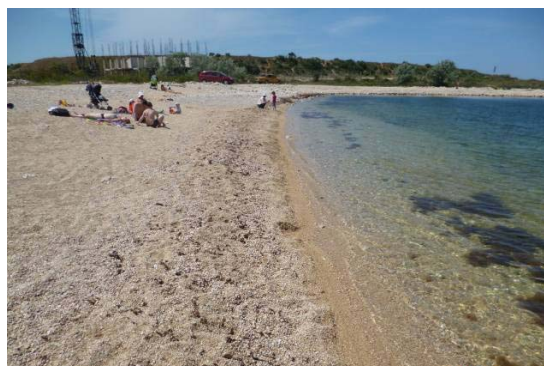
Р и с . 1 0 . Пляж «Солдатский» в бух.Абрамова (май 2016 г.).

В последние десятилетия еще одним популярным местом отдыха севастопольцев является пляж «Солдатский». Расположен он в южной части бух.Абрамова и имеет длину всего около 100 м (рис.10). Пляж сформирован преимущественно в результате поступления в куттовую часть бухты продуктов абразии прилегающих берегов, сложенных известняками. В результате волновой переработки и истирания материала на

поверхности пляжа наблюдается широкий диапазон размерных фракций, распределенных по площади крайне неравномерно. Боковые участки по всей ширине сложены преимущественно галечным материалом. В центральной части пляжа наблюдается полоса шириной до 6 м, состоящая из песка и мелкого гравия, которая сменяется полосой гальки в тыльной части. Размер гальки увеличивается при смещении к тыльной границе пляжа. Следует также отметить, что на пляже «Солдатский» наблюдается присутствие

слабо окатанного щебня, традиционно используемого в качестве материала для подсыпки на пляжах Севастополя. Подобные работы здесь никогда не проводились. Однако, к этому участку с северо-востока примыкает закрытый благоустроенный пляж с каменно-набросными и гравитационными бунами. Можно предположить, что пляжеобразующий материал мигрирует в результате вдольберегового перемещения наносов между соседними пляжами.

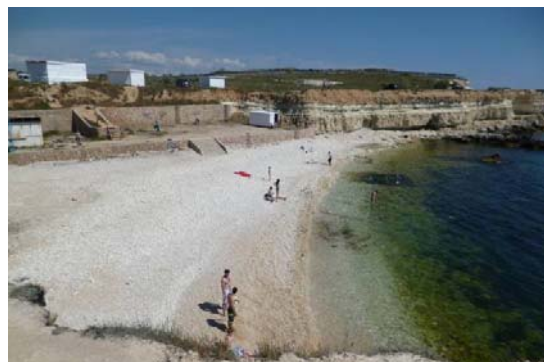
Р и с . 1 1 . Пляж «Голубая бухта» до реконструкции (май 2016 г.).

К югу от м.Херсонес расположены необорудованные карманные пляжи, используемые для купания и отдыха. Берег здесь представляет собой высокие клифы (до 50 – 60 м), сложенные слоистыми известняками и мергелями сарматского яруса. Одним из наиболее крупных пляжей является «Голубая бухта» (длина около 70 м и ширина до 30 м). Он сформировался в вогнутости берега, приуроченной к открытому участку побережья, имеющему некоторое понижение высотных отметок рельефа по сравнению с соседними участками и изменение структуры пород, слагающих клифы (рис.11). Основная поверхность пляжа «Голубая бухта» сложена галечным материалом различной крупности. Возле уреза воды во время экспедиции в мае 2016 г. наблюдались существенные различия в распределении наносов: в центральном и юго-восточном секторах пляжа преобладала крупная галька и мелкие валуны, а в северо-восточном секторе в основном наблюдался крупный гравий и мелкая галька. На данном пляже перераспределение материала по крупности в приурезовой полосе существенно зависит от направления и интенсивности волнения. В 2017 г. пляж был закрыт на реконструкцию.
